ASBESTI- JA HAITTA-AINETUTKIMUS

**MALJALAHDENKATU 18, KUOPIO**

**17-18.10.2016 ja 25.10.2016**

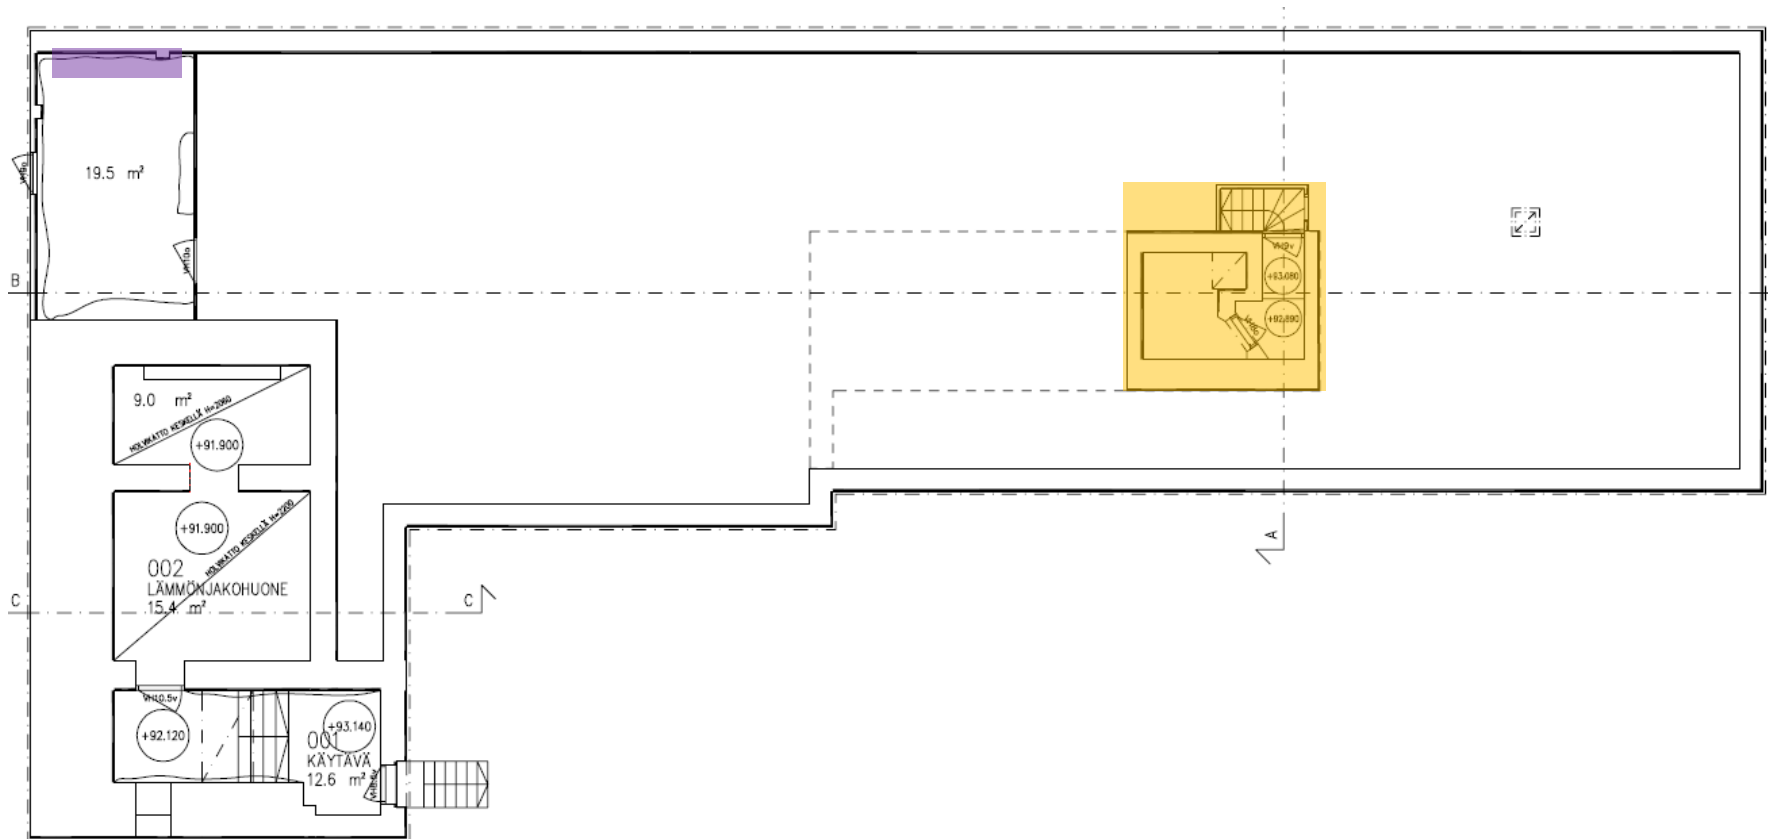
= Rossipohjan bitumi sisältää PAH-yhdisteitä
-

= Kellaritilaan ei ole pääsyä

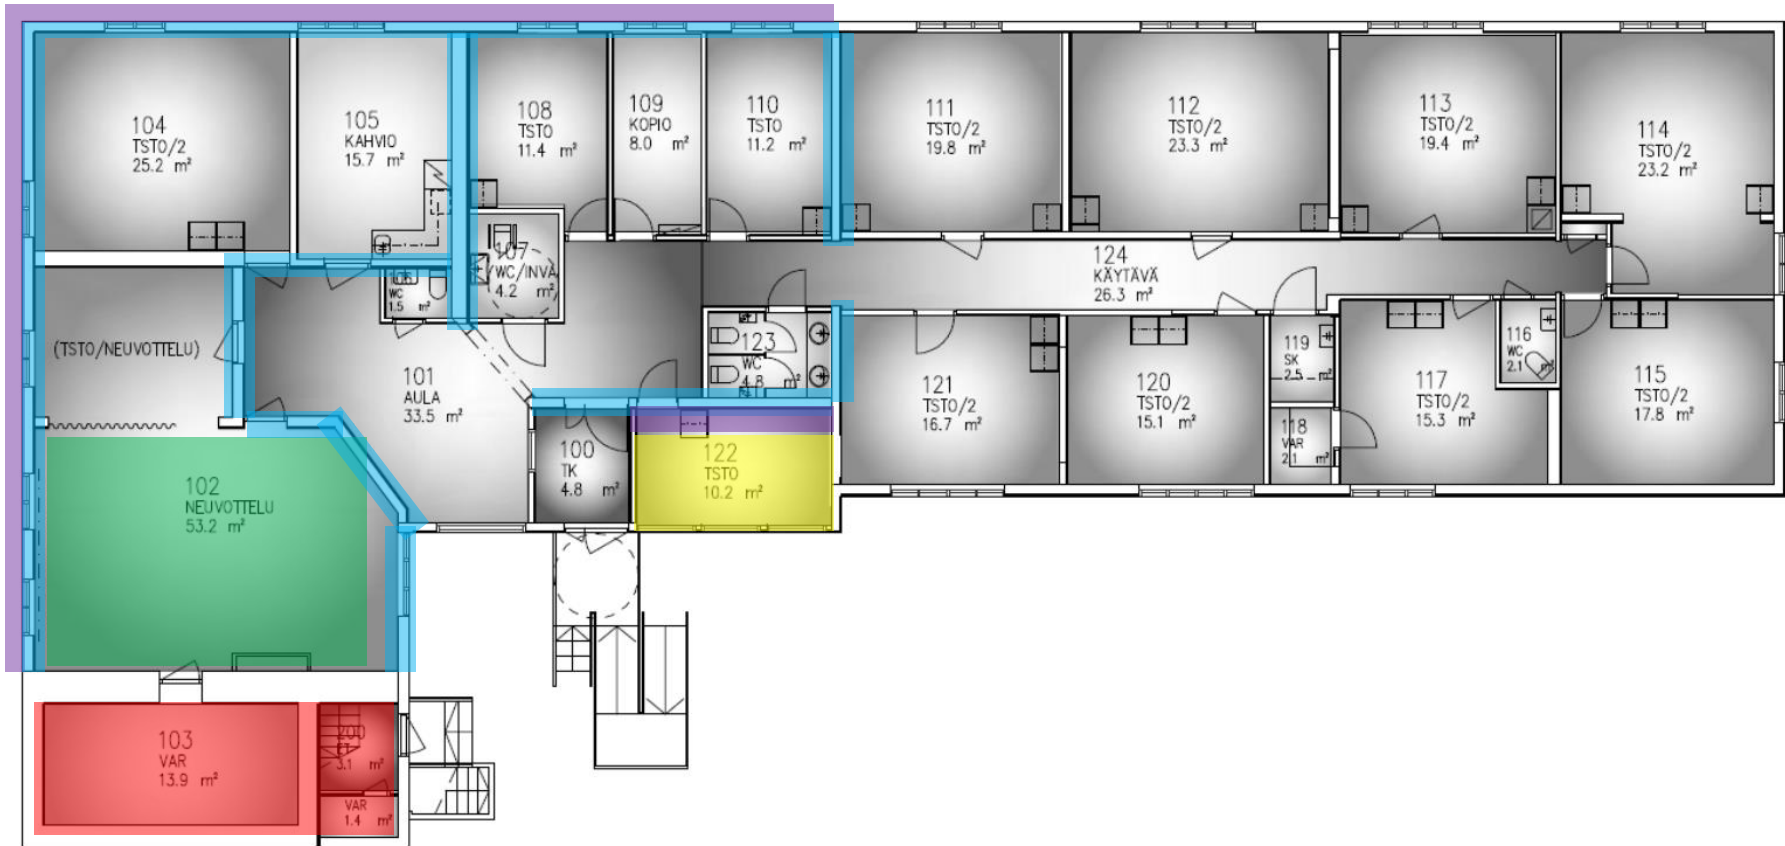
= Asbestipitoinen 2 x bitumikermi alapohjarakenteen sisällä

= Asbestipitoinen bitumikermi alapohjan hirsien alapinnassa

= PAH-yhdisteitä sisältävä kermi/tervapaperi ulkoseinärakenteen sisällä rakennuksen vanha osassa v. 1884 (tilan 122 väliseinä on vanhaa ulkoseinää)

= Alapohjatäytössä bitumikermin palasia joissa on PAH-yhdisteitä

= Tiedossa oleva hirsiseinä rakennuksen vanhassa osassa (v. 1884) tiiviste riveet sisältävät PAH-yhdisteitä

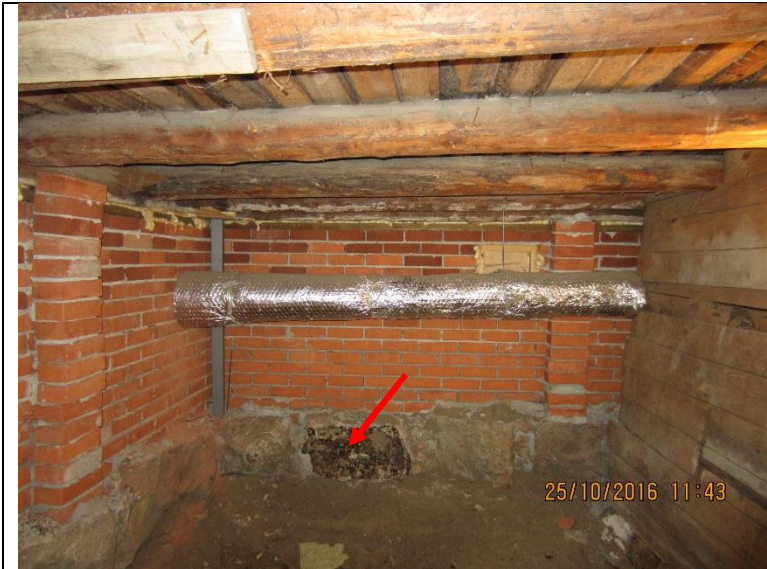
- **Näyte 101, rossipohja piki**
- **Näyte 102, rossipohja piki.**

**Tutkittujen näytemateriaalien 101 ja 102 PAH-yhdisteiden kokonaispitoisuudet ylittivät vaarallisen jätteen raja-arvon 200 mg/kg.**

Rakennuksen ryömintätilassa on luonnonkivi perustuksen pinnalle pikisively joka sisältää PAH-yhdisteitä. Pikisivelyä ei ole koko sokkelin alalla.

PAH-pitoisten materiaalien purkutyössä tulee noudattaa *Ratu 82-0381 Kivihiihlipikeä sisältävien rakenteiden purku* -kortin (5/2011) mukaisia menetelmiä.

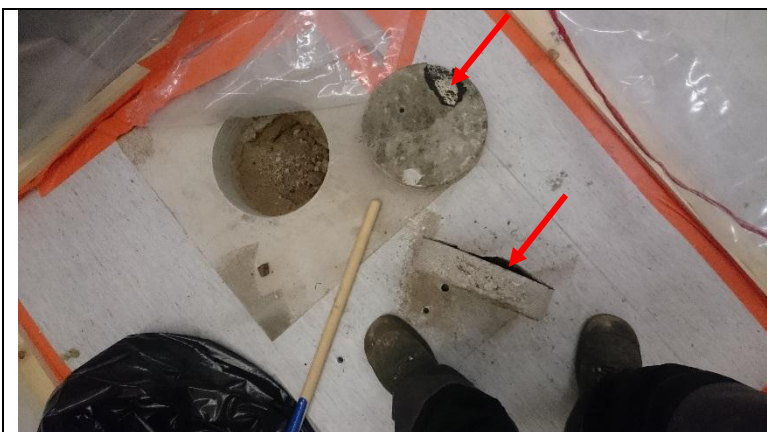
Tilan 103 rakenneavauksessa välipohjan sisällä esiintyy kaksi kerrosta bitumihuopaa jotka molemmat sisältävät antofylliittiasbestia.

Varaston 103 alapohjarakenteen sisällä on kaksinkertainen bitumihuopa. Kerrokset sisältävät asbestia.

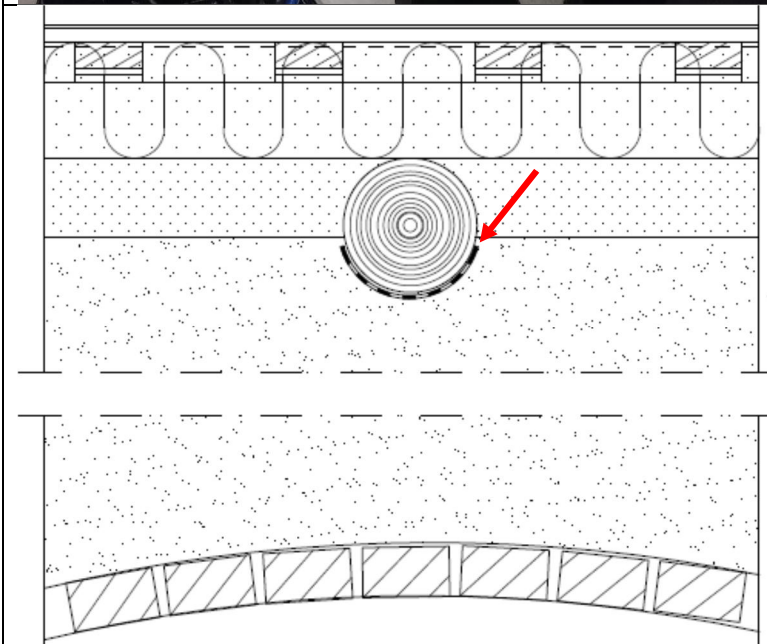
Tilan 102 rakenneavauksessa välipohjan sisällä olevien hirsirakenteiden alapinnalla on bitumihuopakaistaleet jotka sisältävät antofylliittiasbestia.

Neuvotteluhuoneeseen 102 kohdalle alapohjaan tehdyssä rakenneavauksessa kantavien hirsien alapuolella on bitumihuopakaistale joka sisältää asbestia.

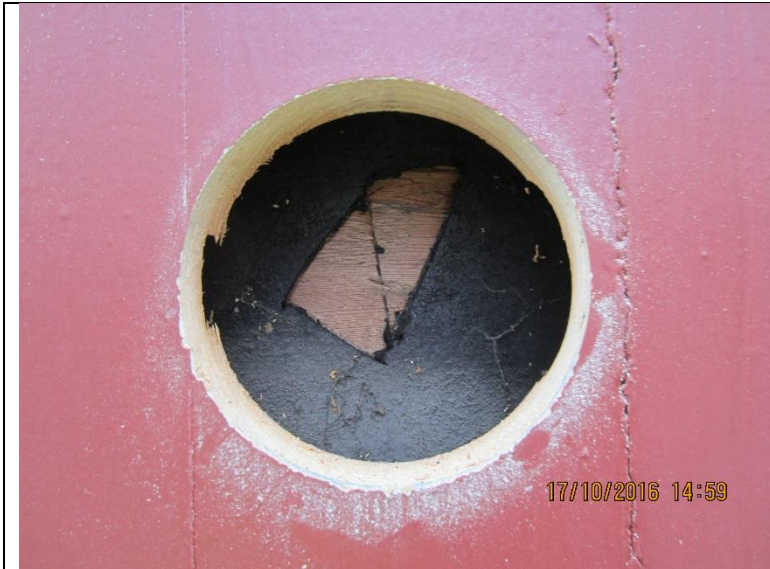
- **Näyte 1, tila 109, ulkoseinä, rive, hirren ulkopinta**
- **Näyte 2, tila 109, ulkoseinä, kermi/tervapaperi, hirren ulkopinta**
- Näyte 8, ulkoseinä, rive, hirren ulkopinta.

**Tutkittujen näytemateriaalien 1 ja 2 PAH-yhdisteiden kokonaispitoisuudet ylittivät vaarallisen jätteen raja-arvon 200 mg/kg.**

Rakennuksen vanhemman osan (v. 1884) ulkoseinärakenteessa on tuulensuojana musta kermi / tervapaperi. Tervapaperi sisältää PAH-yhdisteitä.

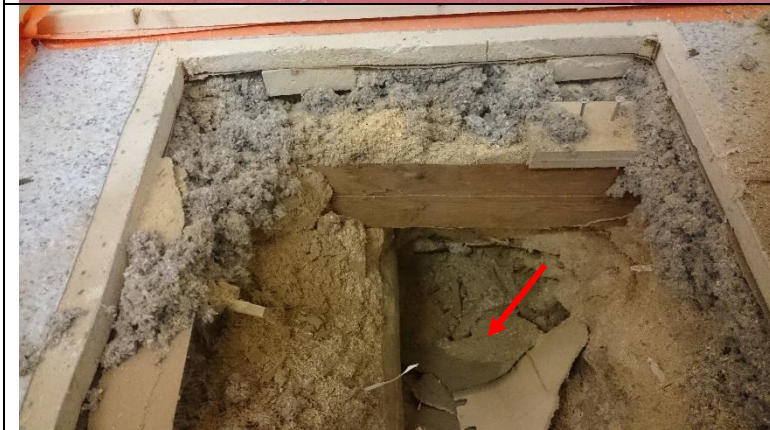
**Tutkittujen näytemateriaalien 6, 7 ja 8 PAH-yhdisteiden kokonaispitoisuudet ylittivät vaarallisen jätteen raja-arvon 200 mg/kg.**

Alapohjan avauksessa tilassa 122 on alapohjan täytteenä PAH-yhdisteitä sisältäviä tervapaperin palasia.

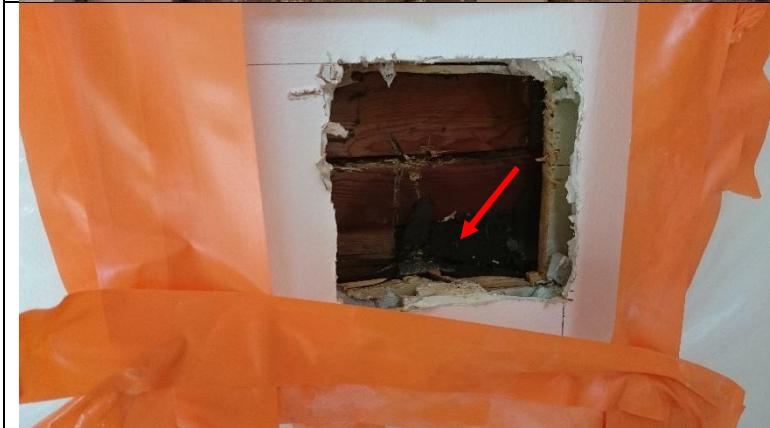
Rakennuksen vanhemman osan v. 1884 hirsiseinien tiiviste riveet sisältävät PAH-yhdisteitä. PAH-yhdisteitä sisältävää tervapaperi on myös väliseinien sisällä (vanha ulkoseinä).
