ASBESTI- JA HAITTA-AINETUTKIMUS

2017-03-10

VUORIKATU 27, KUOPIO

PÄIVITETTY 10.03.2017, KORVAA 3.11.2016 PÄIVÄTYN RAPORTIN

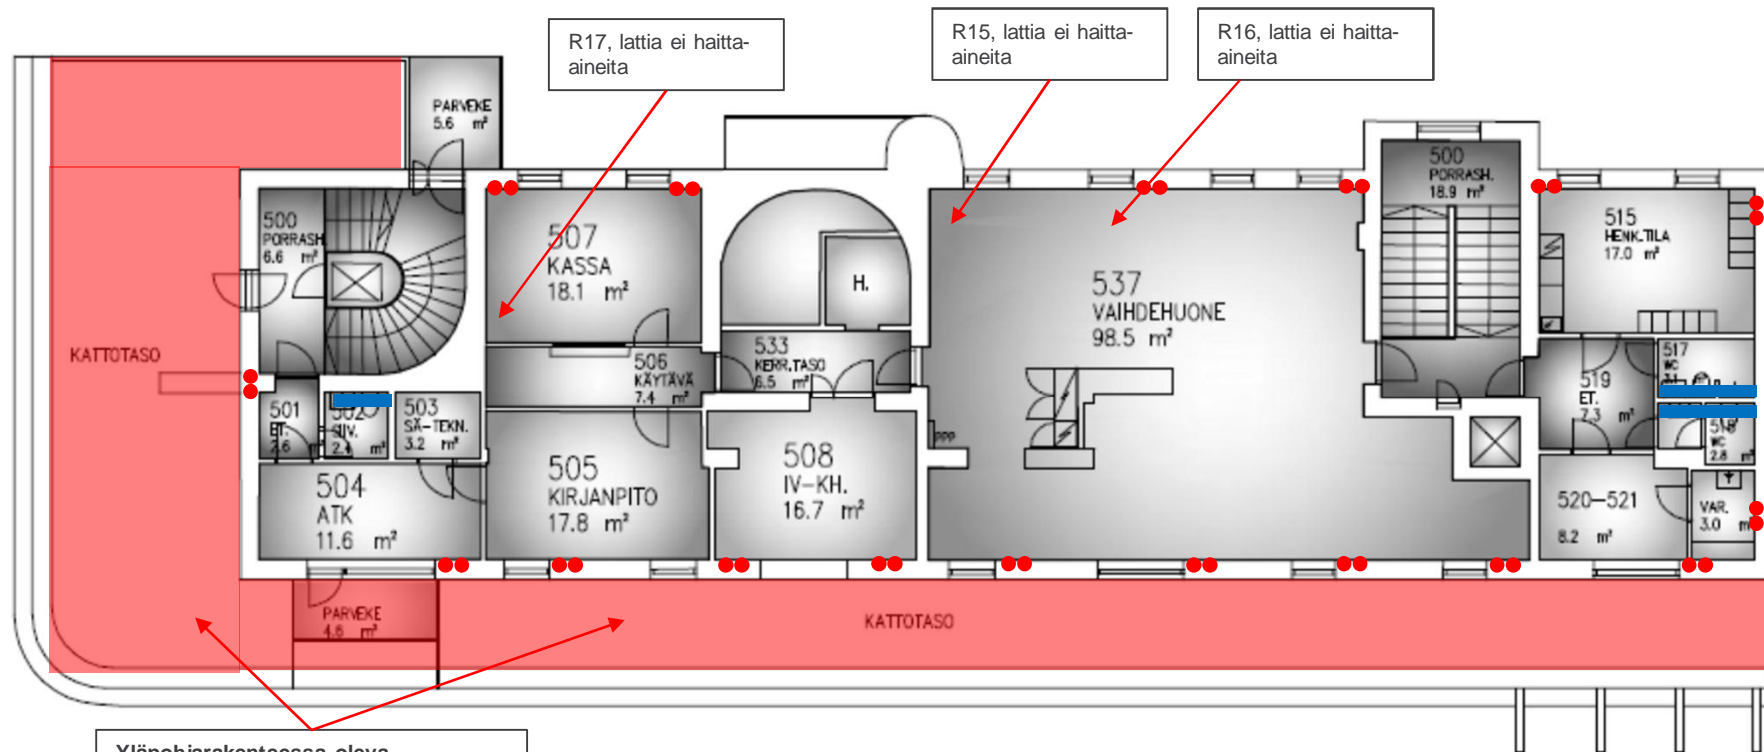
5. kerros

Yläpohjarakenteessa oleva bitumikerros on samaa aikakautta kuin vastaava bitumi matalan osan ullakon yläpohjarakenteessa joka sisältää asbestia. Kts. Sivu 4. Purkutyöt tehdään asbestityönä.

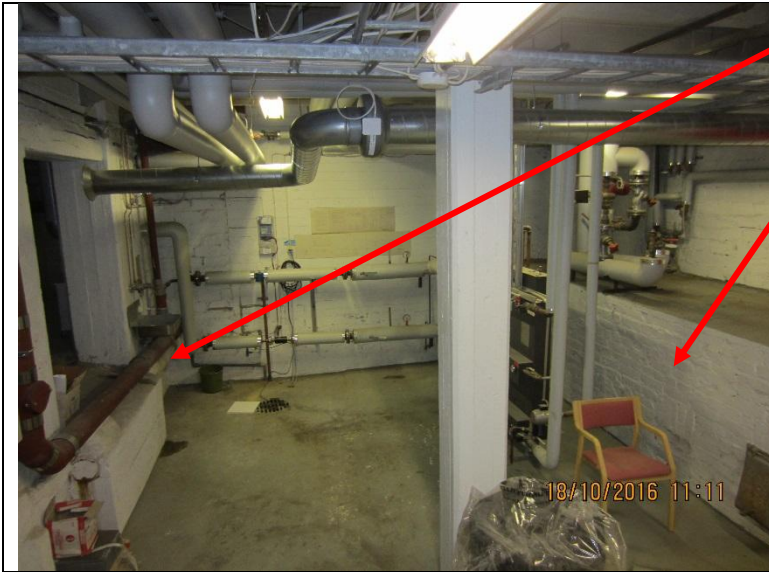
Lämmönjakohuoneessa 019 on asbestieristettyä putkea.

Tilan seinärappaus sisältää myös asbestia.

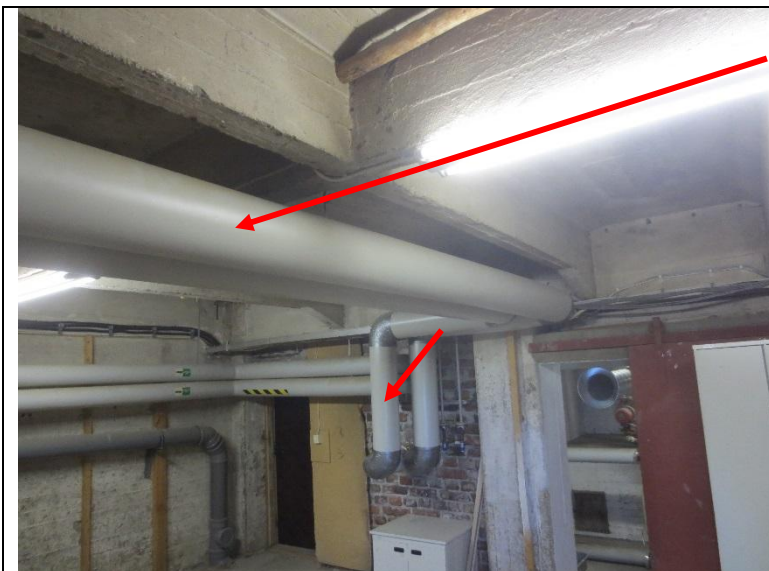
Varastohuoneessa 020 on asbestieristettyä putkea. Osa putkessa on päällystetty muovikuorella.

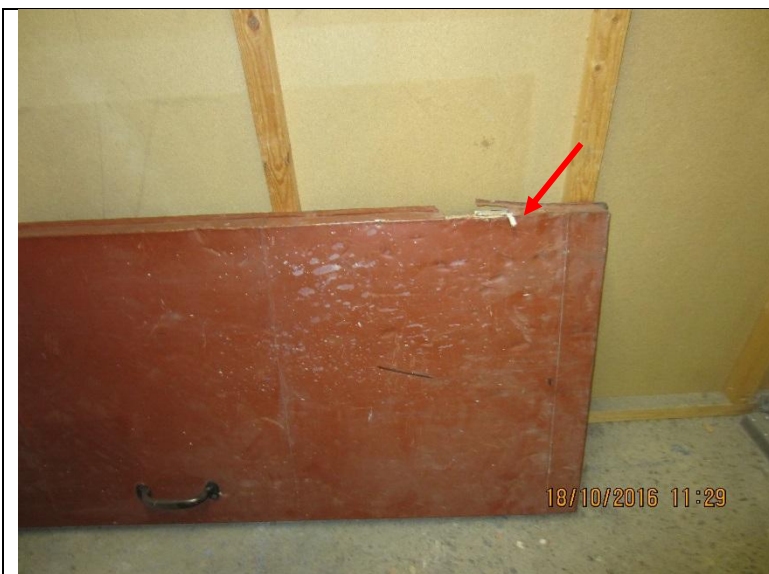
Tilassa 021 on vanha käytöstä poistettu palo-ovi joka on murrettu rikki. Asbestieristeet roikkuvat esillä. Tämä suositellaan siivoamaan heti pois.

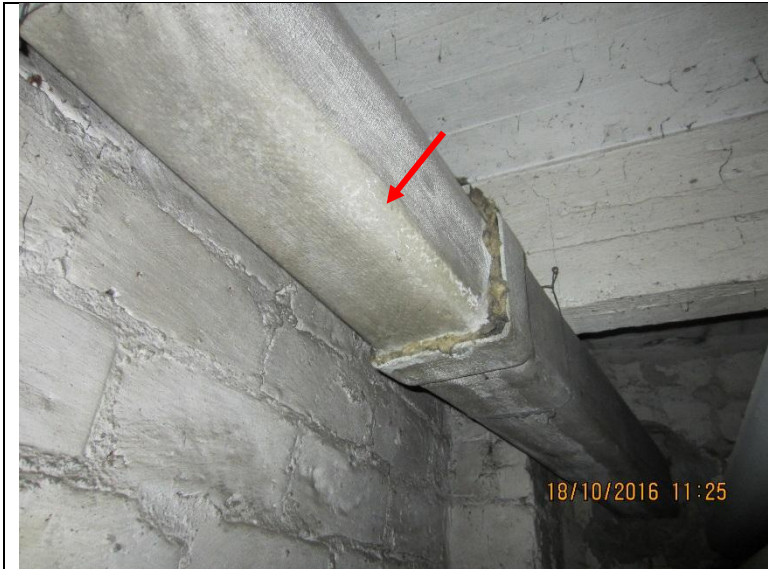
Tilassa 022 sijaitsee katon rajassa asbestipitoista ilmanvaihtokanavaa.

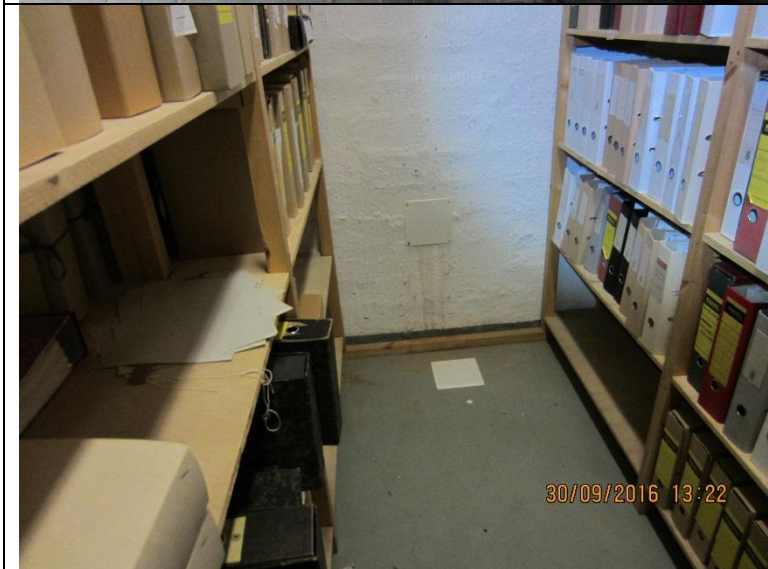
Kouluviraston arkiston lattiamaali sisältää lyijyä yli vaarallisen jätteen raja-arvon (1500 mg/kg) 3400 mg/kg.

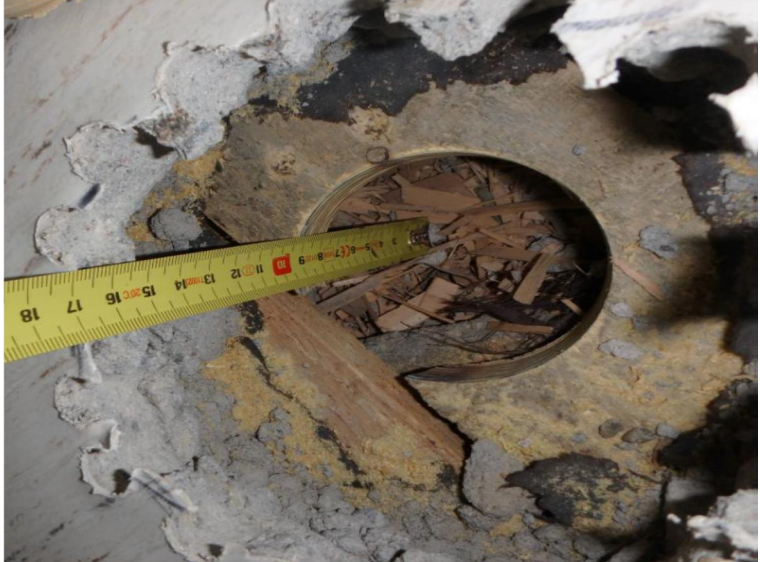
R2 bitumisively sisältää PAH-yhdisteitä

| | <p>R3 bitumikerros sisältää PAH-yhdisteitä ja asbestia.</p> <p>Tervapaperi sisältää PAH-yhdisteitä.</p> |
| | <p>Rakennevauksissa R4, R5, R18, R23, R24 on alapohjarakenteessa tervapaperia joka sisältää PAH-yhdisteitä.</p> |

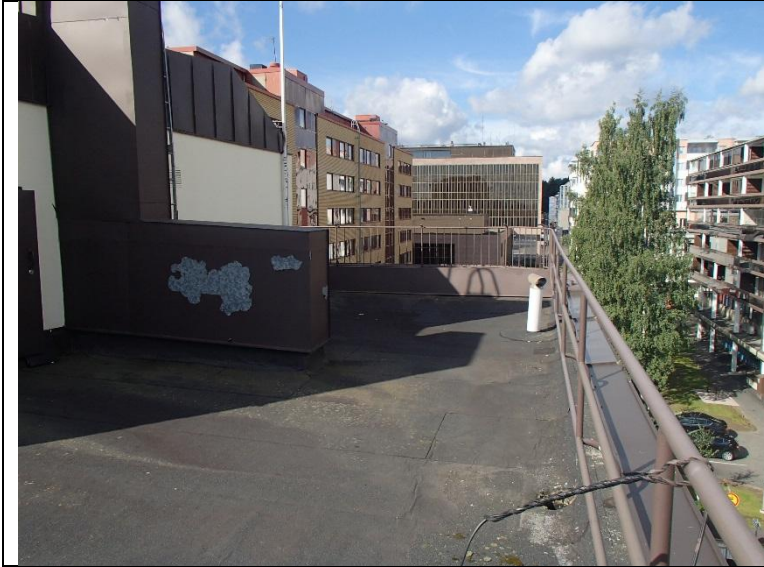
| | <p>Rakennevaus R20 matalan osan ullakon yläpohja. Lattian bitumikerros sisältää asbestia</p> |

Samaan aikaan rakennettu korkeamman osan yläpohjarakenteessa on todennäköisesti sama bitumikerros.

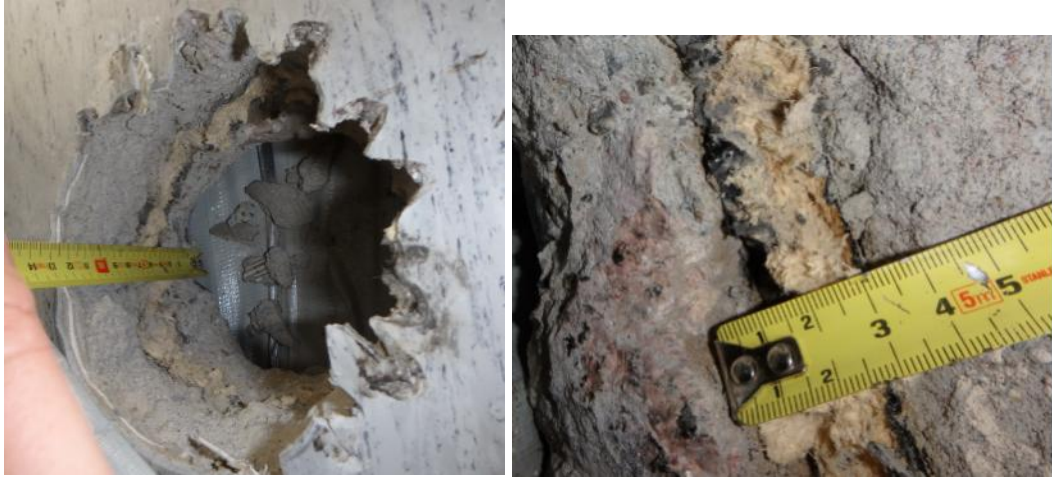
Näytteessä N3 havaittiin epäily mikrobikasvusta laboratoriotutkimuksissa. Näytteessä N4 havaittiin PAH-yhdisteitä yli haitta-ainepitoisuuden rajan 200 mg/kg, yhteensä näytteessä oli PAH-yhdisteitä 3500 mg/kg. Näyte N4 ei sisällä asbestia.

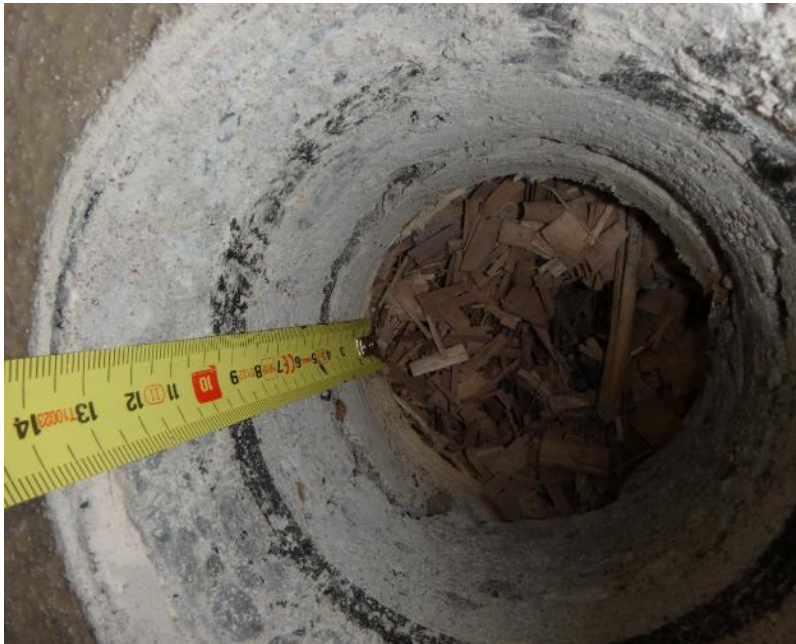
- muovimatto
- klinkkerilaatta 10mm
- betoni 35 mm
- bitumi 10mm (N5 PAH+ASB)
- betoni 45mm
- tervapaperi (N6 PAH, aistinvarainen haju)
- umpilaudoitus 28mm (N7 mikrobi)
- kutterinlastu n.260mm (N8 mikrobi)
- betoni

Näytteessä N5 havaittiin PAH-yhdisteitä yli haitta-ainepitoisuuden rajan 200 mg/kg, yhteensä näytteessä oli PAH-yhdisteitä 3200 mg/kg. Näyte N5 sisältää myös asbestia. Näytteessä N6 havaittiin PAH-yhdisteitä yli haitta-ainepitoisuuden rajan 200 mg/kg, yhteensä näytteessä oli PAH-yhdisteitä 2400 mg/kg

Näytteissä N7 ja N8 havaittiin selvä mikrobikasvu materiaalissa.

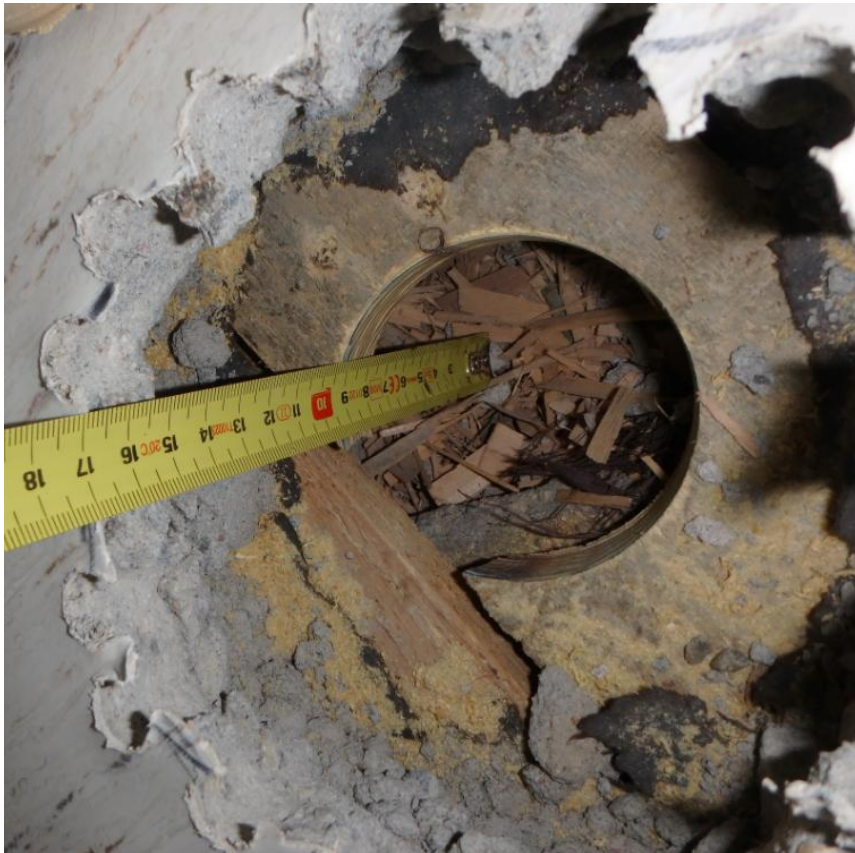
- muovimatto
- betoni 70mm
- tervapaperi (N9 PAH, aistinvarainen haju)
- umpilaudoitus 22mm (N10 mikrobi)
- kutterinlastu, tiilenpalasia ym. (N11 mikrobi)

Näytteessä N9 havaittiin PAH-yhdisteitä yli haitta-ainepitoisuuden rajan 200 mg/kg, yhteensä näytteessä oli PAH-yhdisteitä 38000 mg/kg. Näytteessä N10 ei havaittu mikrobikasvua. Näytteessä N11 havaittiin epäily mikrobikasvusta materiaalissa.

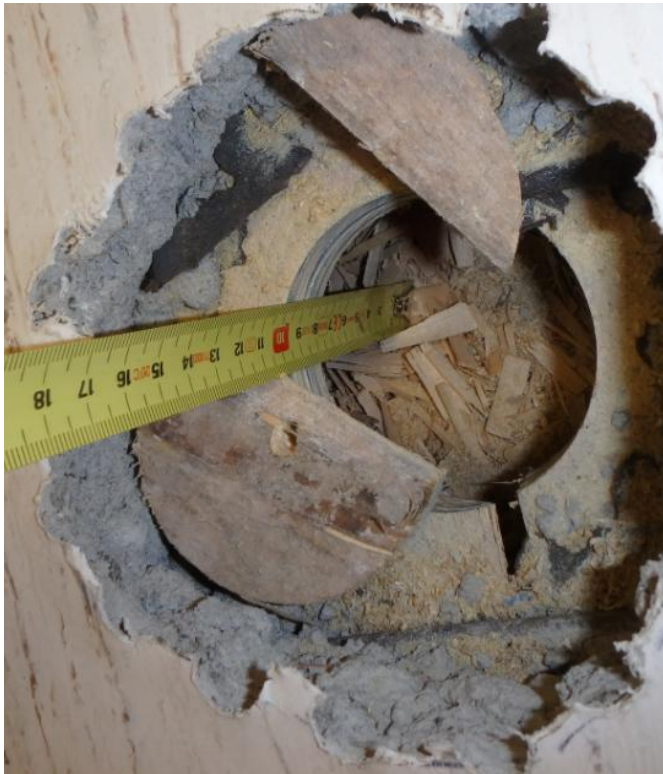
Näytteessä N12 havaittiin PAH-yhdisteitä yli haitta-ainepitoisuuden rajan 200 mg/kg, yhteensä näytteessä oli PAH-yhdisteitä 33000 mg/kg. Näytteissä N13 ja N14 ei havaittu mikrobikasvua.

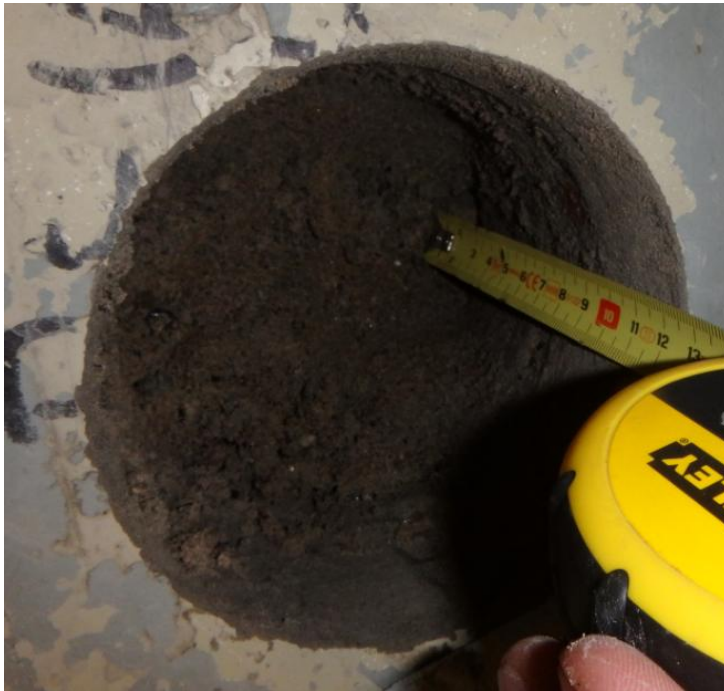
- maali
- betoni 55mm
- bitumi (N17 PAH ja asb)
- betoni n.50mm
- täyttöhiekka (märkää)

Näytteessä N17 ei havaittu PAH-yhdisteitä yli haitta-ainepitoisuuden rajan 200 mg/kg. Näyte ei sisältänyt myöskään asbestia.

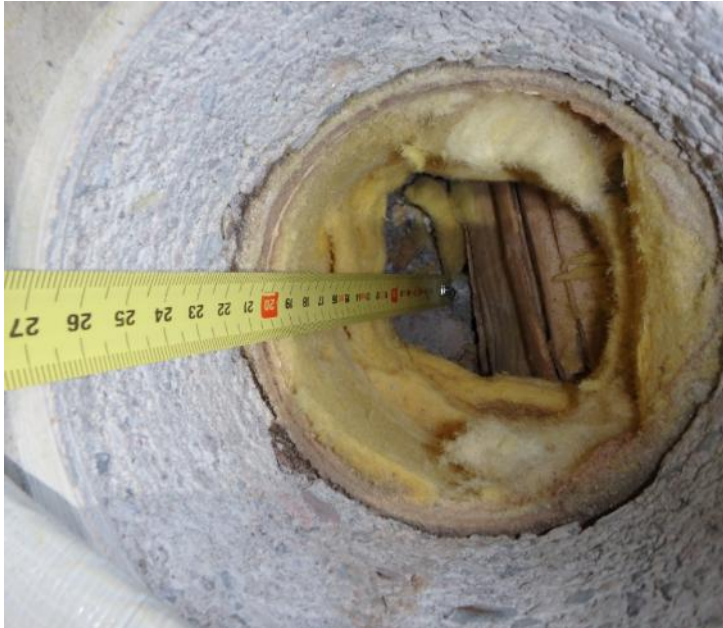
Näytteissä N22 ja N23 havaittiin epäily mikrobikasvusta.

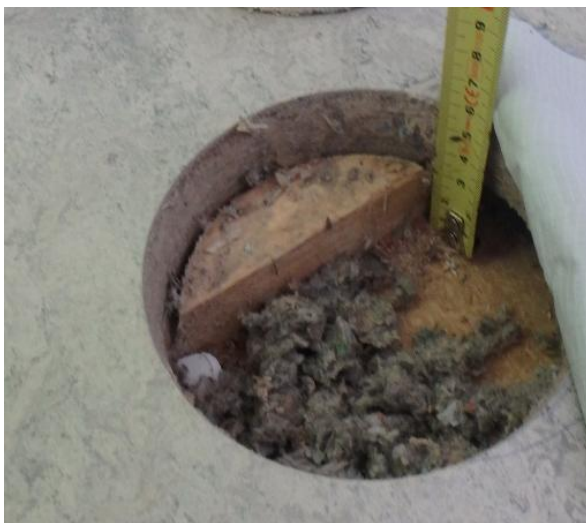
Puhallusvilla oli kastunut reiän teon yhteydessä.

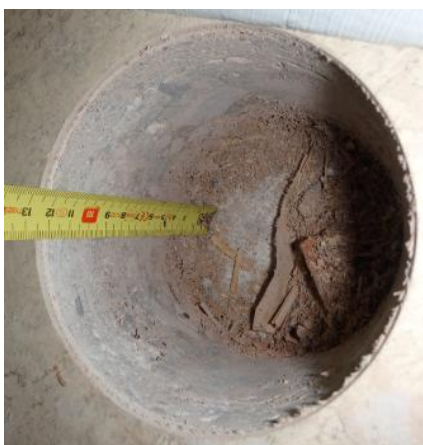
- muovimatto x2
- pintabetoni 20mm
- betoni 65mm
- kutterinlastu / puru / tiilenpalaset / paperi / pahvi 30mm (N24 mikrobi)
- betoni

Purukerroksessa havaittiin ummehtunut haju rakenneavauksen yhteydessä.

Näytteessä N24 havaittiin selvä mikrobikasvu materiaalissa.

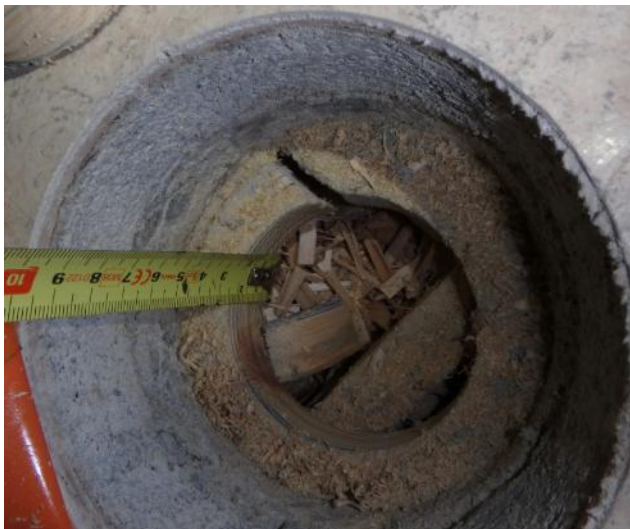
- muovimatto x2
- betoni 60mm
- tervapaperi (N25 mikrobi, N26 PAH, paperissa ratapölkkymainen hajuhavainto)
- umpilaudoitus 22mm
- kutterinlastu (N27 mikrobi)

Näytteessä N26 havaittiin PAH-yhdisteitä yli haitta-ainepitoisuuden rajan 200 mg/kg, yhteensä näytteessä oli PAH-yhdisteitä 27000 mg/kg. Näytteessä N25 havaittiin epäily mikrobikasvusta materiaalissa ja näytteessä N27 havaittiin selvä mikrobikasvu materiaalissa.

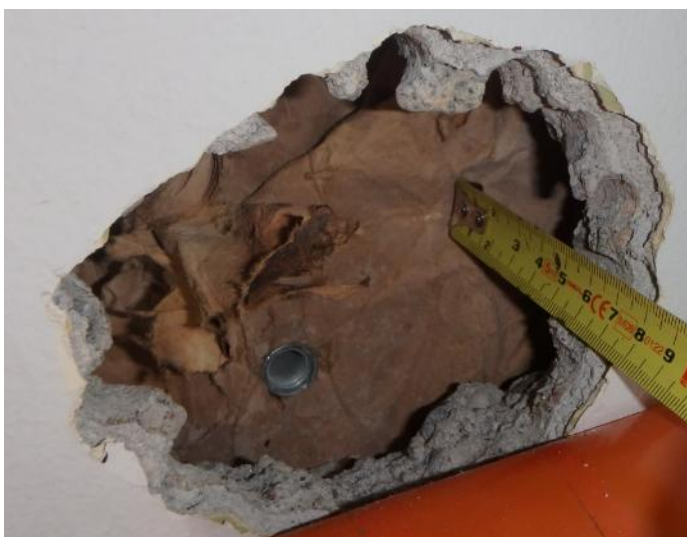
- maali
- rappaus
- betoninen alalaatta 30mm
- ilmarako 50mm
- tervapaperi mytyssä (N28 PAH)
- yläpuolinen rakenne? eristekerros?

Näytteessä N28 ei havaittu haitta-ainepitoisuuden rajaa 200mg/kg ylittävää pitoisuutta PAH-yhdisteitä. Maali / rappauskerros oli heikosti kiinni alustassaan.

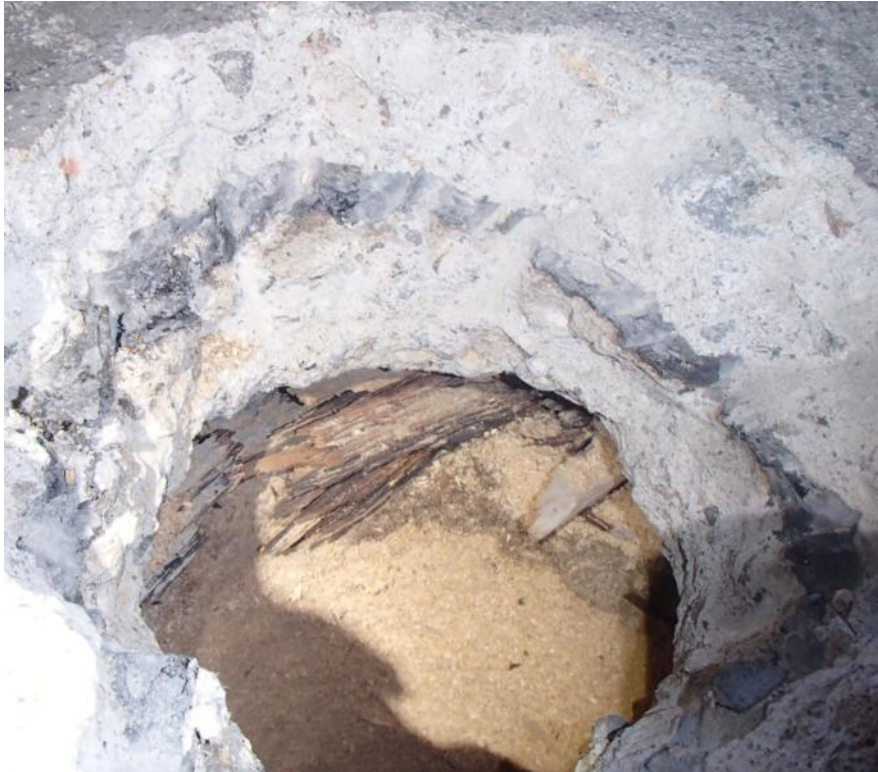
Avauksen yhteydessä rakenteessa havaittiin ummehtunut haju. Rakenteen sisällä oleva laudoitus oli täysin laho. Sahanpurukerroksen yläreunassa oli tummempi, todennäköisesti kosteusvaurioitunut kerros. Alempi sahanpurukerros oli kirkas. Näyte N29 sisältää asbestia (antofylliitti) mutta ei sisällä PAH-yhdisteitä haitta-ainepitoisuutta 200mg/kg ylittävää määrää.

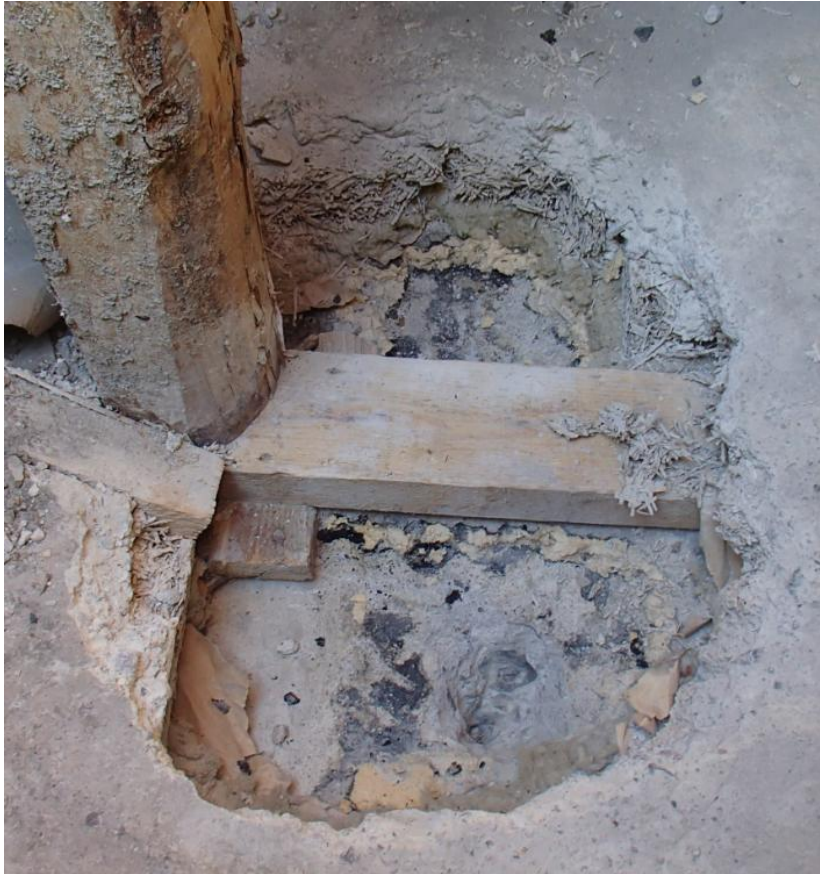
- mineraalivilla 40mm (N33 mikrobi)
- rakennuspaperi (N32 mikrobi)
- huokoinen kuitulevy, molemmin puolin bitumoitu (N34 mikrobi, N30 PAH+asb)
- runkobetoni

Kattorunko on kannatettu pohjalaatan päältä. Alajuoksulankut kulkevat eristetilassa. Avauskohdassa eristetilassa olevat puuosat olivat terveen näköisiä. Näytteessä N30 ei havaittu asbestia eikä PAH-yhdisteitä yli haitta-ainepitoisuuden 200 mg/kg. Näytteessä N31 havaittiin epäily mikrobikasvusta materiaalissa ja näytteissä N32 ja N34 havaittiin selvä mikrobikasvu materiaalissa.

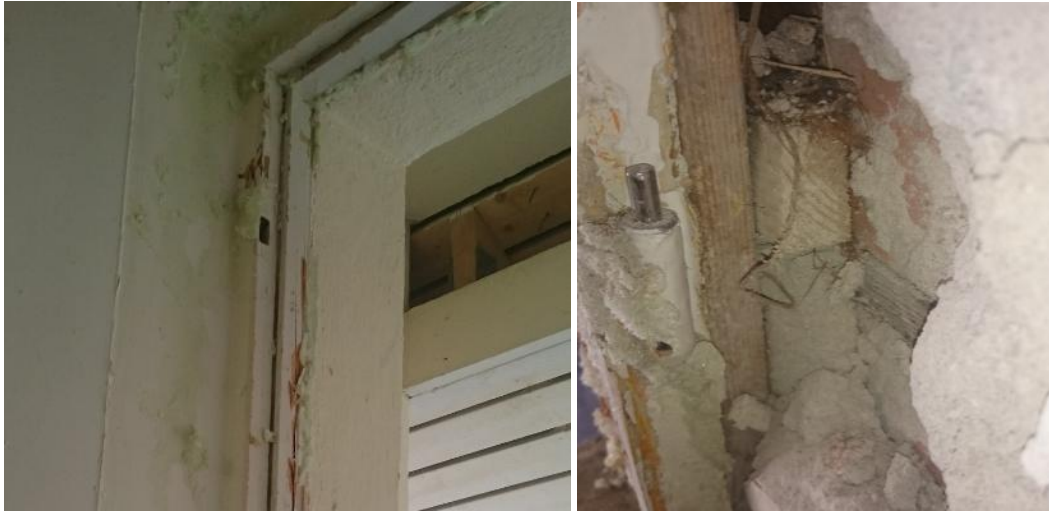
Ikkuna irrotettiin karmeineen aukosta. Avauksessa selvisi, että vuonna 2001 uusitut ikkunat on asennettu vanha ikkunankarmi rakenteeseen jättäen. Vanhan ikkunankarmin ja seinärakenteen väliseen tiivistämiseen on käytetty tappuraa. Vanhat ikkunankarmit on kiilattu puukiiloin seinärakenteesta.

Vanhat ikkunakarmit on jätetty rakenteeseen.
