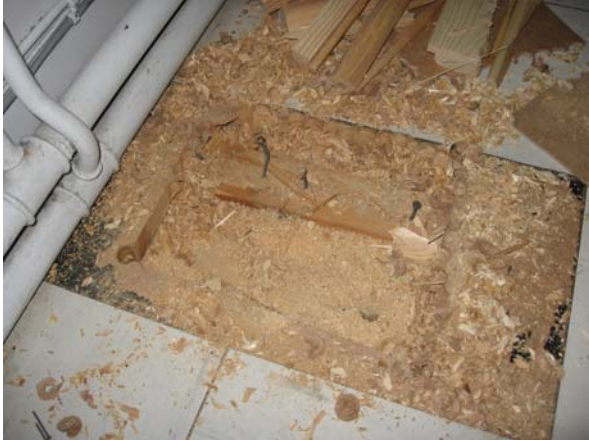
Kuva 1. Kuvassa on lattiarakenteen avauskohta. Avauskohdan numero on 1.

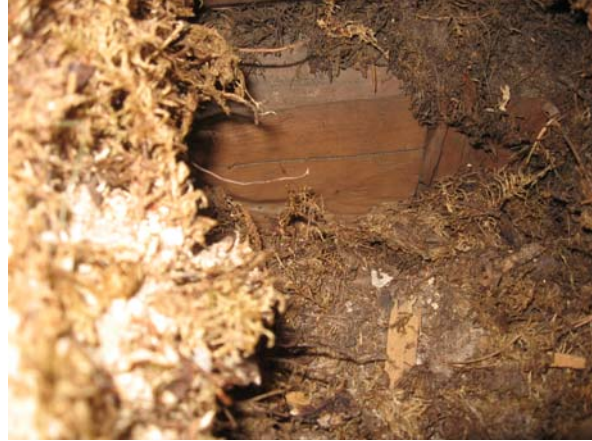
Kuva 2. Avauskohdan nro 1 ulkoseinän hirsi on hyvässä kunnossa. Kaikki materiaalit olivat pölykuivia.

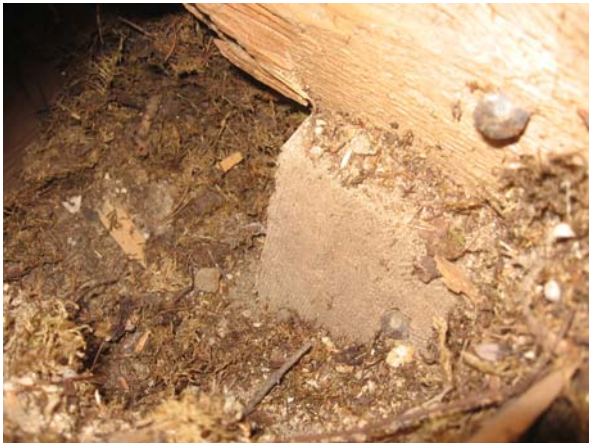
Kuva 3. Avauskohdan nro 1 lattianiskan kannatusparru on hyvässä kunnossa.

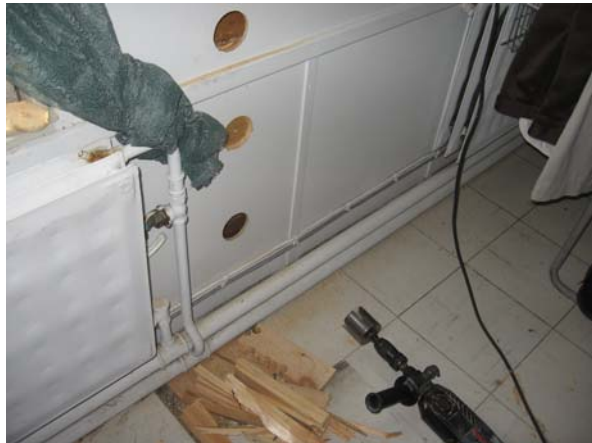
Kuva 4. Kuvassa on seinän avauskohta. Avauskohdan numero on 2. Ulkoseinähirren sisäpuolelle on koolattu lastulevy.

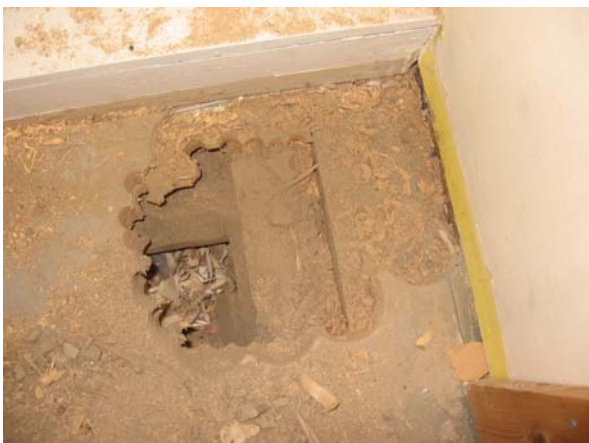
Kuva 5. Kuvassa on lattian avauskohta. Avauskohdan numero on 3.

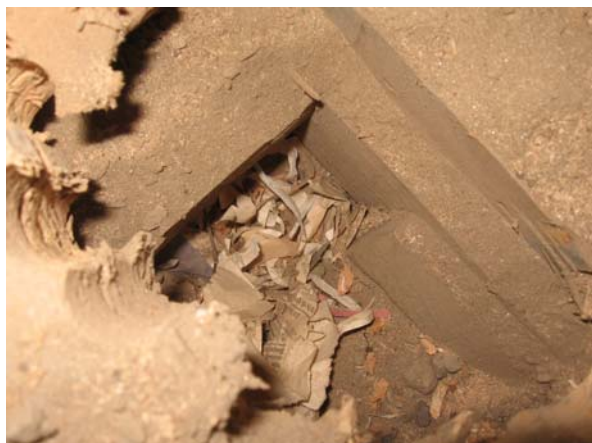
Kuva 6. Kuvassa on lattiarakenteen kannatusniskat. Niskojen kunto on hyvä. Kaikki materiaalit olivat pölykuivia.

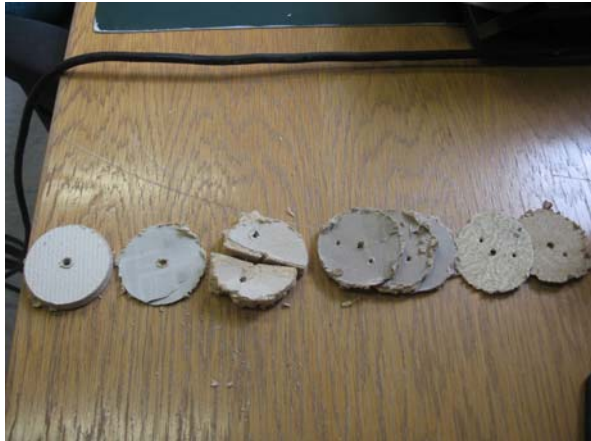
Kuva 7. Kuvassa on seinän aukaisukohtan numero 4 materiaalit.

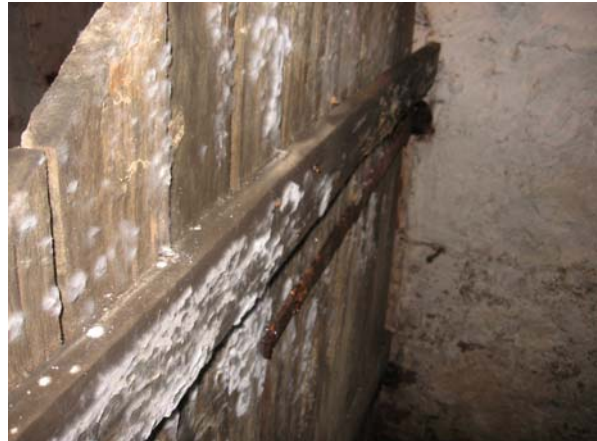
Kuva 8. Kellarikerroksessa olevan puuoven pinnassa on home/sienikasvustoa.

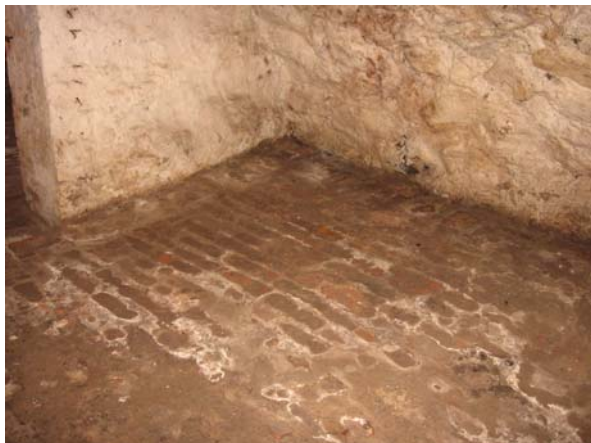
Kuva 9. Kuvassa on kellarin tiililattia.

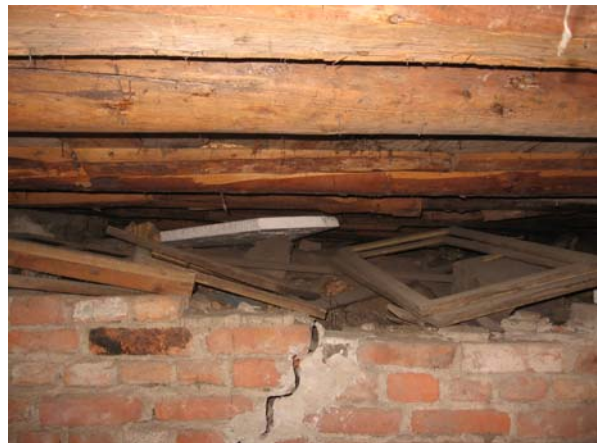
Kuva 10. Kuvassa on vanhan osan rossipohjaa ja siellä olevaa törkyä. Kuva on heti kulkuluukusta oikealle.

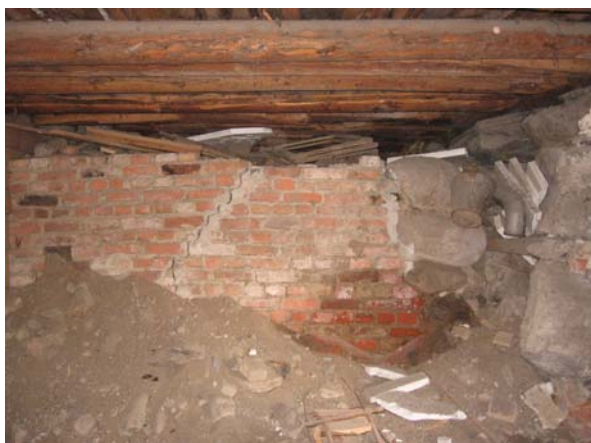
Kuva 11. Kuva on samasta kohdasta mutta laajempi näkymä.

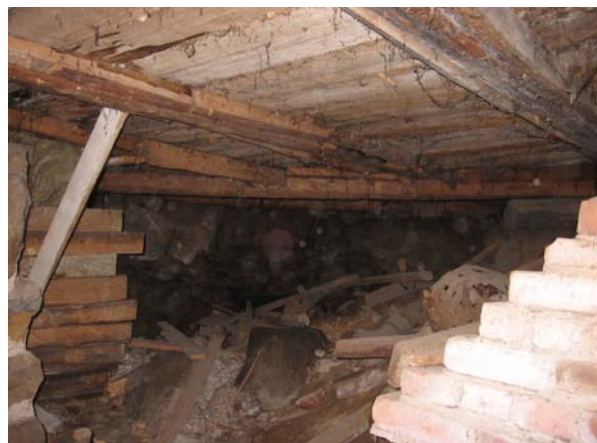
Kuva 12. Kuvassa on vanhan osan rossipohjaa ja siellä olevaa törkyä. Kuva sisemmältä vanhaa osaa. Maa-aines on pölykuivaa.

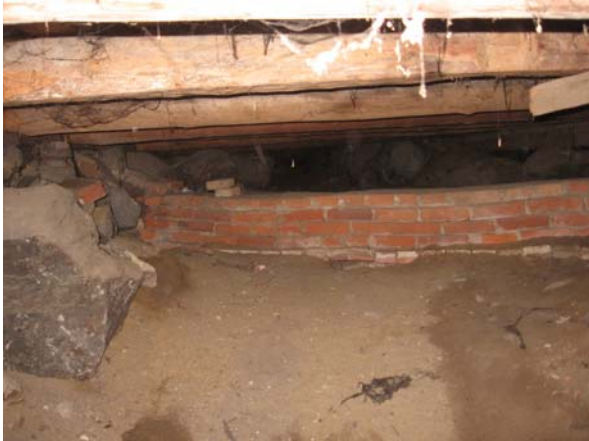
Kuva 13. Kuvassa on vanhan osan rossipohjaa. Vanha osa loppuu tiilimuurauksen kohdilla.

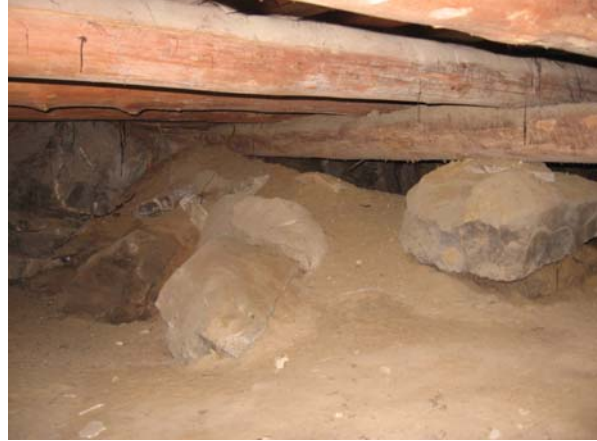
Kuva 14. Kuvassa on vanhan osan lattiarakenteiden kantavia rakenteita. Maa-aines on pölykuivaa.

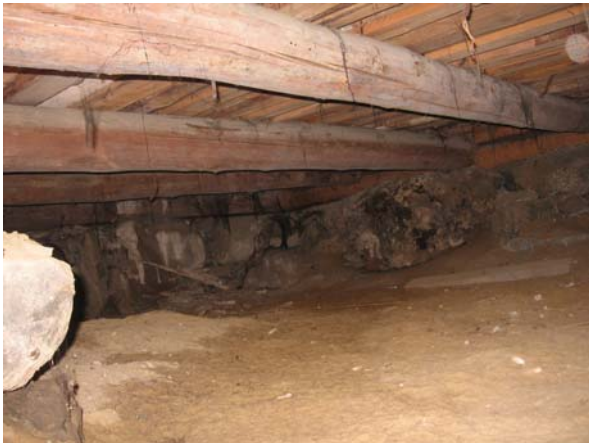
Kuva 15. Kuvassa on vanhan osan rossipohjaa. Vanhan osan ja uuden osan liitoskohta on kuvassa vasemmalla oleva perusmuuri.

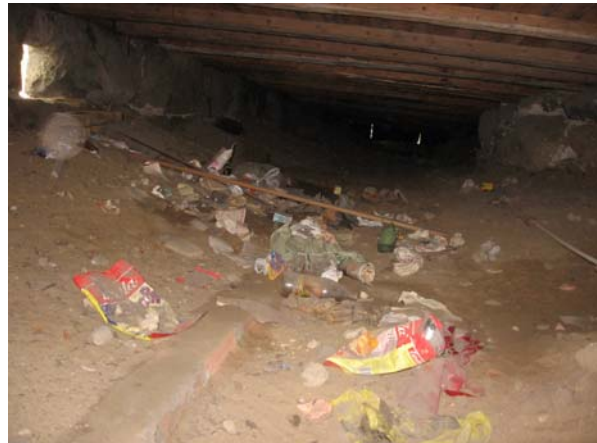
Kuva 16. Uuden osan rossipohjaa ja lasinsiruja sekä roskia joita on työnnetty tuuletusaukosta alapohjaan. Maa-aines on pölykuivaa.

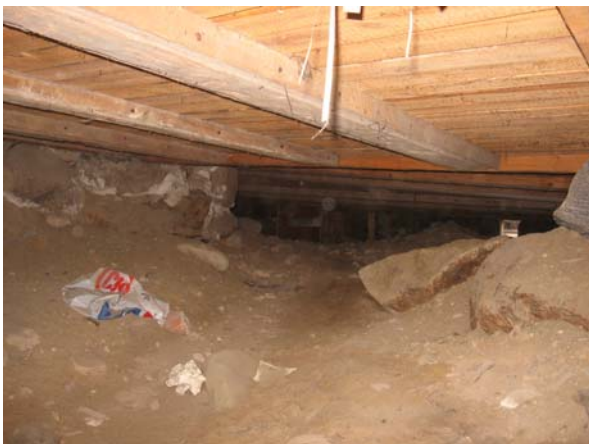
Kuva 17. Kuvassa on uuden osan alapohjaa.

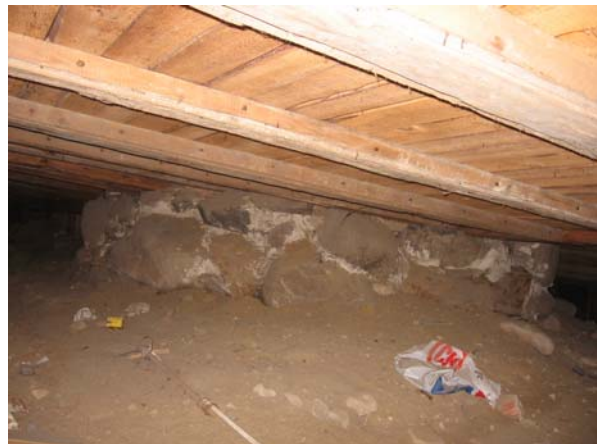
Kuva 18. Kuvassa on uuden osan salahuoneen muurauksia.

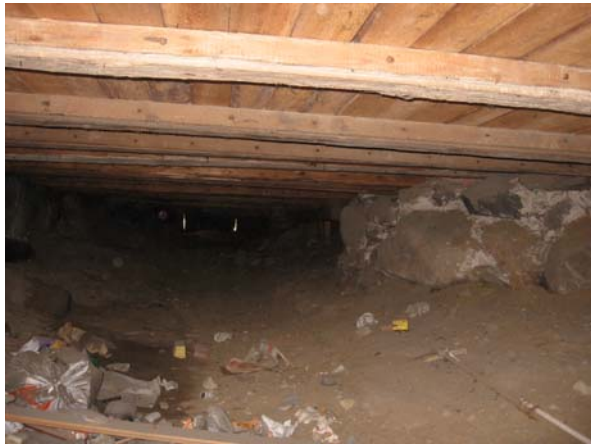
Kuva 19. Kuvassa on uuden osan alapohjaa.

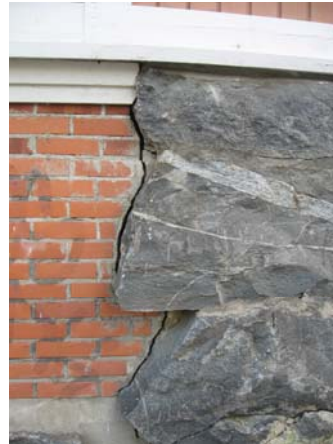
Kuva 20. Kuvassa on vanhan osan nurkan painumisesta aiheutunut halkeama.

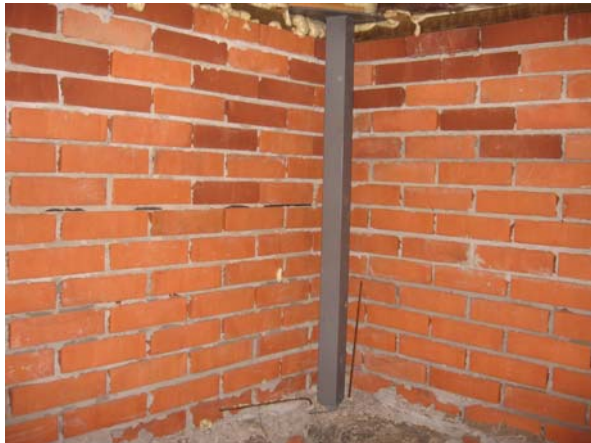
Kuva 21. Kuvassa on vanhan osan painuvan nurkan uusi tukirakenne.

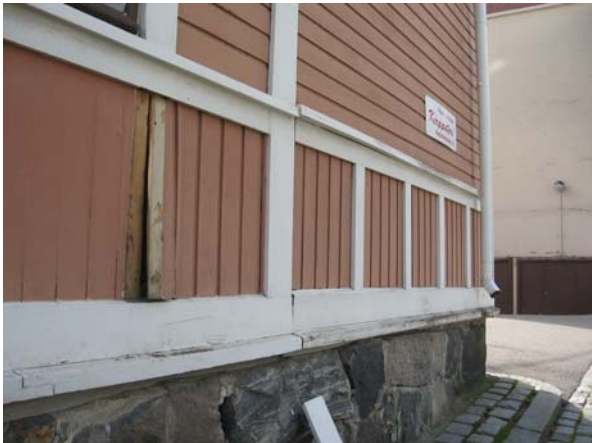
Kuva 22. Kuvassa on julkisivun aukaisukohta numero 5.

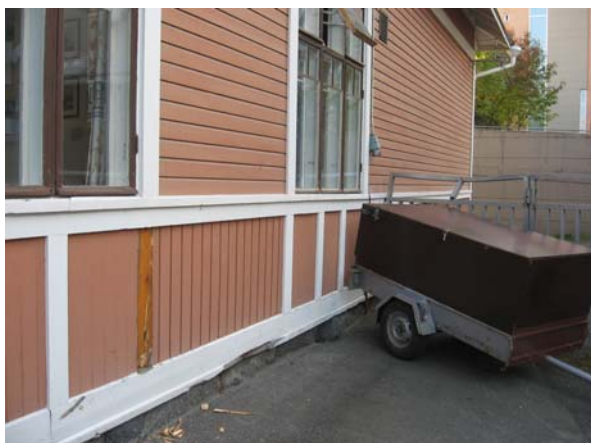
Kuva 23. Kuvassa on julkisivun aukaisukohta numero 6.

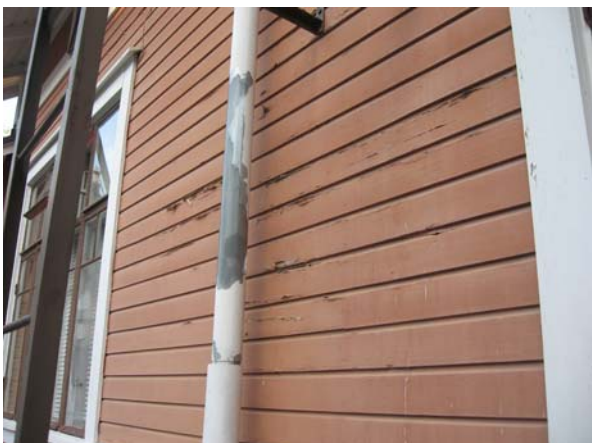
Kuva 24. Kuvassa on toinen julkisivun paneeloinnin vaurioista. Vanha syöksytorvi on vuotanut.

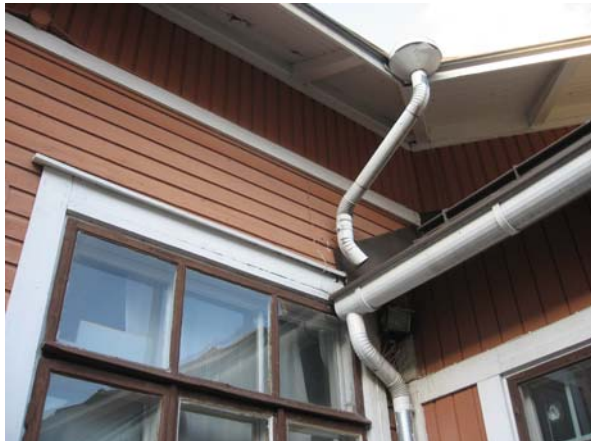
Kuva 25. Kuvassa on syöksytorvi rakenne joka on joskus päässyt vuotamaan ikkunaan ja seinälle.

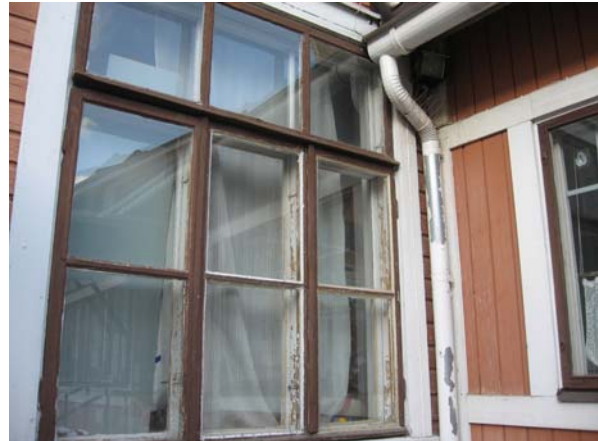
Kuva 26. Vuodosta aiheutuneita vaurioita ikkunnassa.

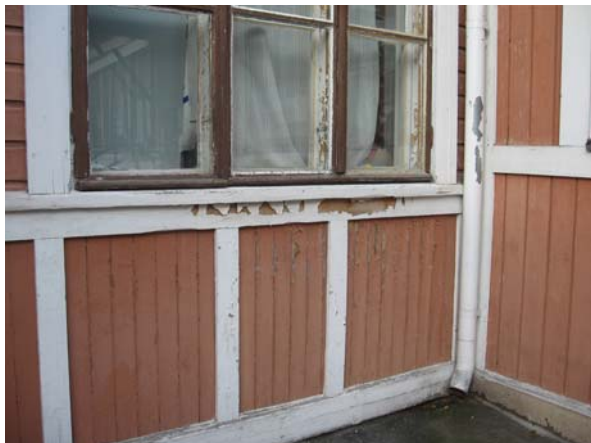
Kuva 27. Kuvassa vuodosta aiheutuneita vaurioita seinän paneeloinnissa.

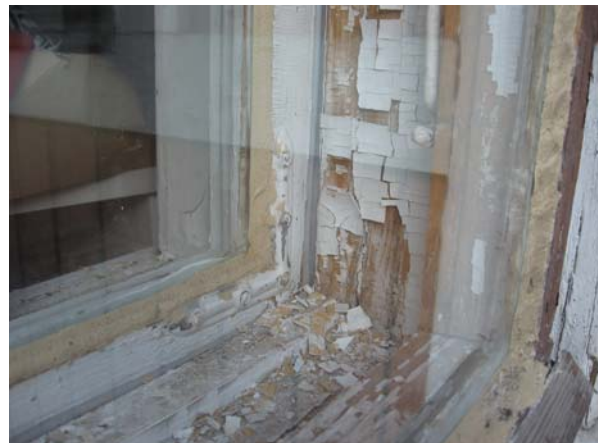
Kuva 28. Kuvassa on lähemmin vuodosta aiheutuneita vaurioita ikkunnassa.

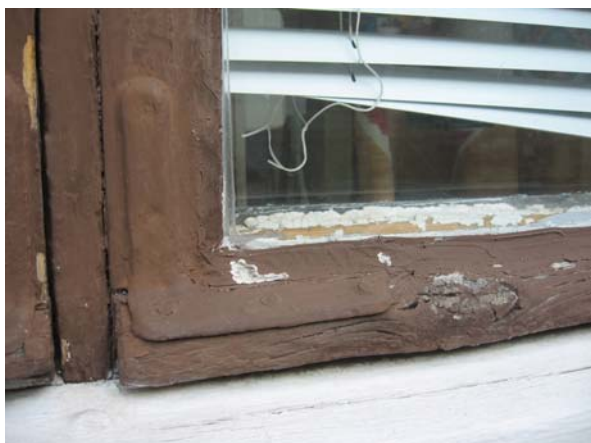
Kuva 29. Kuvassa näkyy ikkunan puuosien vaurioita.

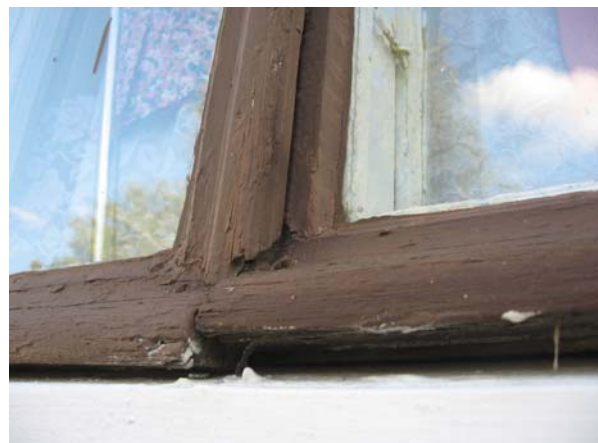
Kuva 30. Kuvassa näkyy ikkunan puuosien vaurioita.

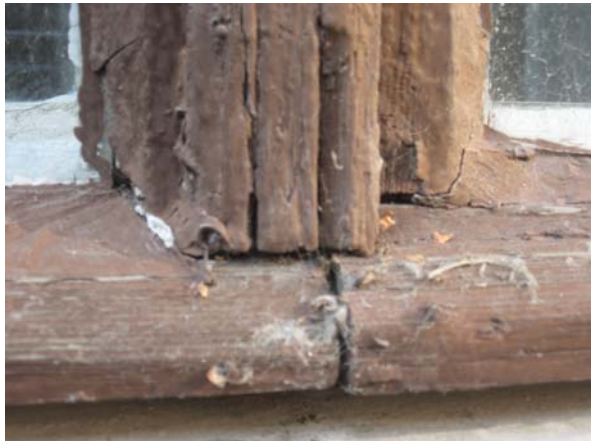
Kuva 31. Kuvassa näkyy ikkunan puuosien vaurioita.

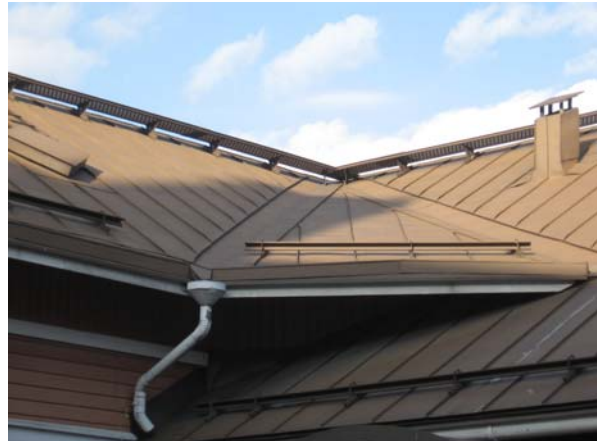
Kuva 32. Yleiskuva vesikatossa jonka kunto on hyvä. Pieniä maalin hilseilyjä oli havaittavissa.

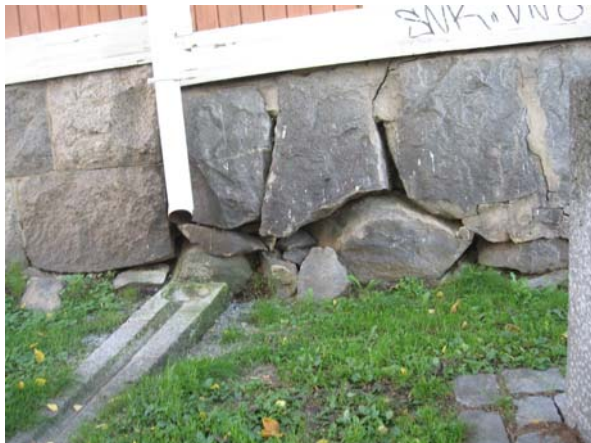
Kuva 33. Kuvassa on vanhan- ja uuden osan liitoskohta missä näkyy selvästi kiviperustan ero.

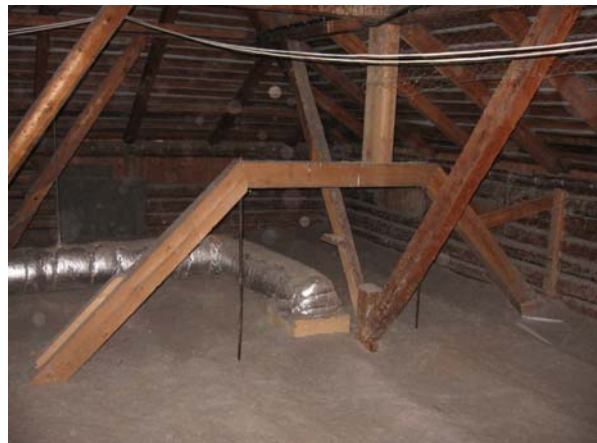
Kuva 34. Kuvassa on vanhan osan kantavia rakenteita. Puhallusvillaa on keskimäärin 260 mm.

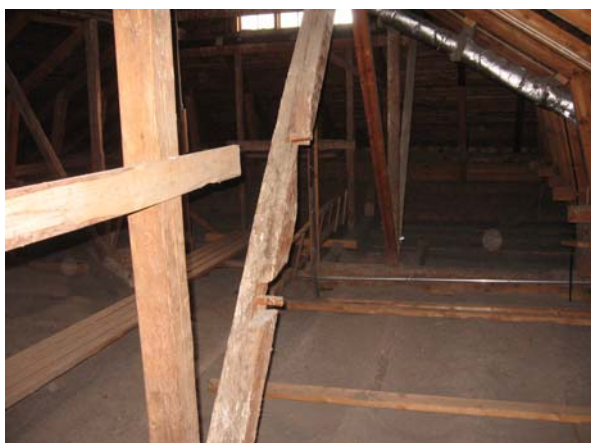
Kuva 35. Kuvassa on uuden osan kantavia rakenteita. Vinotuesta on ilmeisesti joskus poistettu osia. Samanlaisia kohtia oli muutamia.

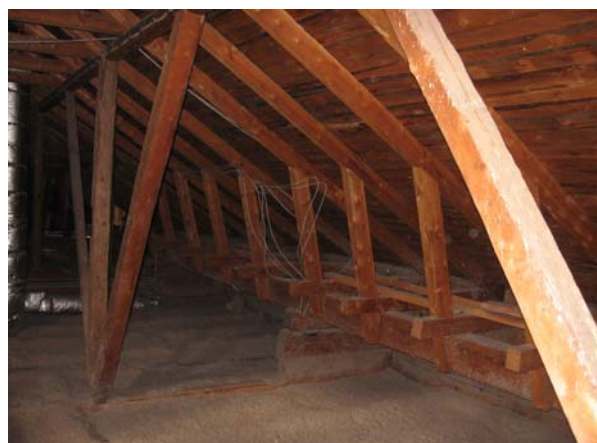
Kuvassa on uuden osan kantavia rakenteita. Puhallusvillaa on keskimäärin 260 mm.
