KUVAKUKKO RAKENNETEKNISET SELVITYKSET

22702490-002

2016-12-05

SWECO RAKENNETEKNIikka OY

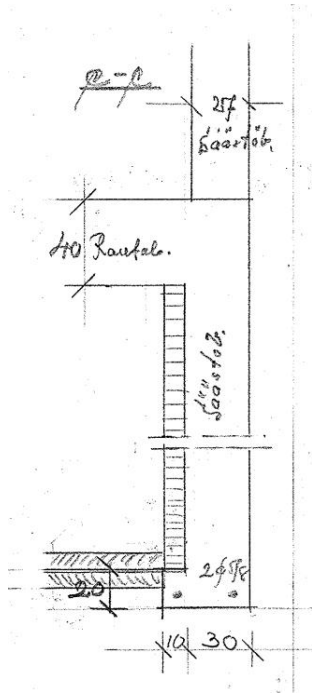
Kuva 2. Kellarin seinän rakenne vanhojen suunnitelmien mukaan.

Rakenteessa ei havaittu haitta-aineita tehdyissä tutkimuksissa. Mahdolliset kosteudet seinärakenteessa.

- kellarin seinän ulkopuolen salaojitus, lämmön- ja kosteudeneristys, huomioitava rakennuksen sijainti aivan tontin rajalla eteläsivulla sekä naapuritontin puolella olevat rakenteet (mikäli salaojitusta ei saada / voida rakentaa naapuritontin puolelle, on harkittava muita ratkaisuja seinärakenteen korjaamiseksi)
- sisäpuolen tiilimuurauksen ja bitumisivelyn poisto, puisten muottivälkkeiden poisto, tasoitus ja pinnoitus hengittäville materiaaleilla
- kosteisiin ja märkiin kantaviin pystyrakenteisiin kapilaarikatko

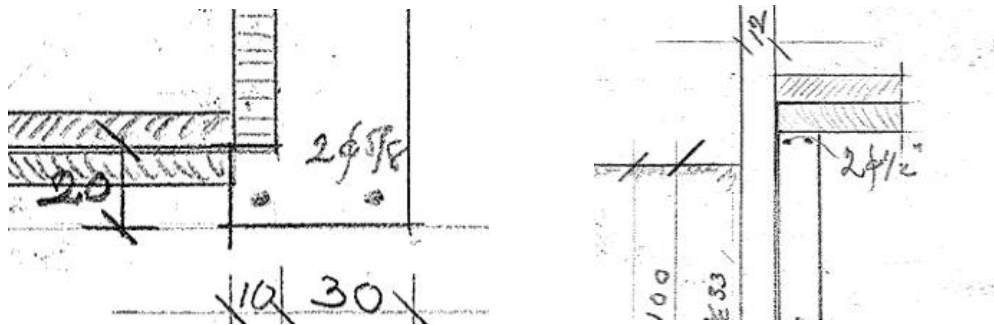
Kuvat 3 ja 4. Alapohjarakenne esitettynä vanhoissa suunnitelmissa. Kuvassa 3 kellarin alapohjarakenne, kuvassa 4 teatterisalin alapohjarakenne. Kuvassa 4 näkyy lattialaatan kannatus sokkelirakenteen päältä.

Rakenteessa ei havaittu haitta-aineita tehdyissä tutkimuksissa. Kellarin alapohjan alapuoliset täytön olivat kosteita / märkiä ja aiheuttavat kosteuden nousua lattialaatan läpi menevissä rakenteissa.

- alapohjan purku kokonaisuudessaan ja maamassojen vaihto siten, että rakenteeseen saadaan kapillaarikatko ja lämmöneriste
- kosteisiin ja märkiin alapohjan läpi meneviin pystyrakenteisiin kapillaarikatko

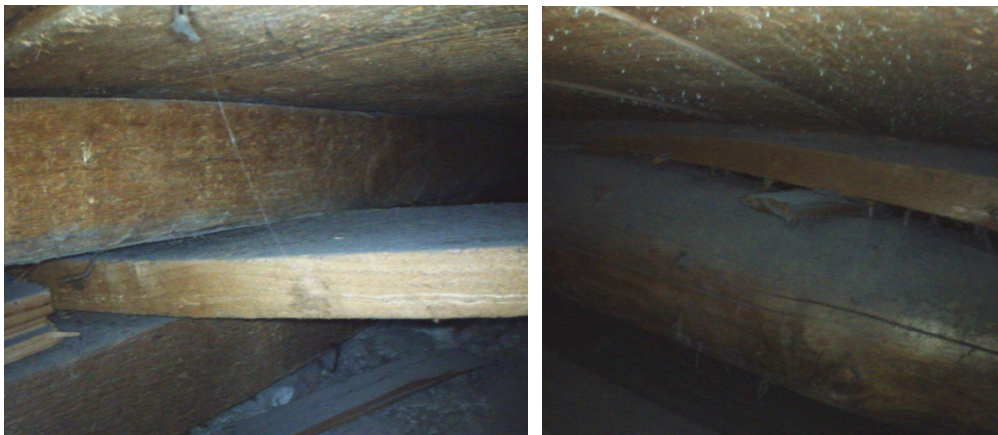
Kuvat 5 ja 6. Kuvia katsomon alta poistoilma "kanavasta".

Rakennekerrosten asbesti- ja haitta-ainepitoisuudet on esitetty asbesti- ja haitta-ainekartoituksessa. Puurakenteet ilmanvaihtokanavassa. Päällekkäiset muovimattokerrokset (mahdollinen VOC, voi olla imeytynyt myös pohjabetoniin). Huokoinen kuitulevy betonilaattojen välissä mikäli levy on päässyt kastumaan.

- näyttelytilan aulan pinnoitteet poistetaan puhtaaseen betonipintaan saakka ja korvataan uudella pinnoitteella
- puurakenteisten IV-kanavien purku, IV-järjestelmän uudelleen suunnittelu ja rakentaminen. Tällöin myös katsomon lattiarakenne tulee rakentaa uudestaan. Vähimmäisvaatimuksena katsomon alapuolisen rakenteen poistaminen IV-käytöstä, puhdistus ja alipaineistus siten, että epäpuhtauksia ei pääse teatterisaliin.

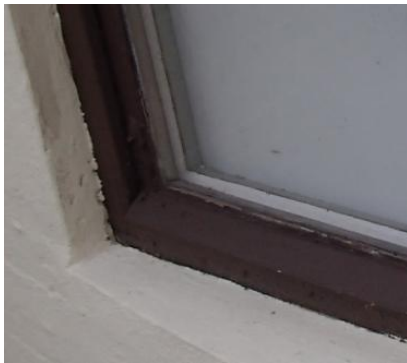
Kuva 9. Ikkunan ja seinän liittymä.

- Ulkoseinän lämmöneristys (sisäpuolinen korkkieristys) on rakennetta rakennusfysikaalisesti tarkasteltuna betonirakenteen väärällä puolella. Riskinä kosteuden tiivistyminen betonirakenteen pintaan.
- Ulkoseinällä olevien rakennusaineisten IV-kanavien kunto? (vaatii lisäselvityksiä)
- Ikkunoiden vesitiiveys

- IV-järjestelmän suunnittelu kokonaisuudessaan uudestaan peruskorjauksen yhteydessä. Rakenneaineisten kanavien poistaminen käytöstä.
- Ikkunoiden korjaus / uusiminen ja varustaminen vesipelleillä.

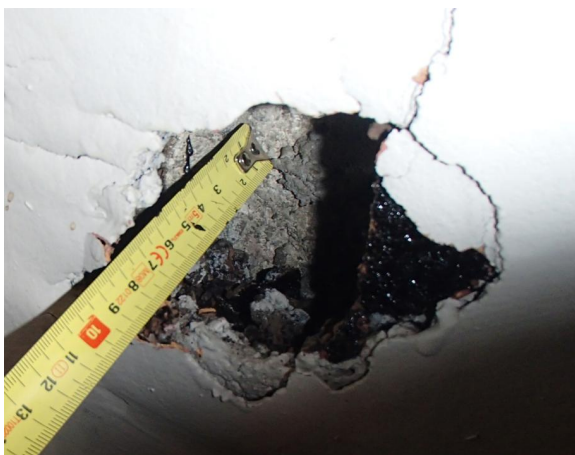
Kuva 11. Kuva rakenneavauksesta. Rakenneavauksesta otettiin mikrobinäyte N101.

Seinärakenteen korkista otettiin mikrobinäyte. Näytteessä N101 ei havaittu mikrobikasvua materiaalissa.

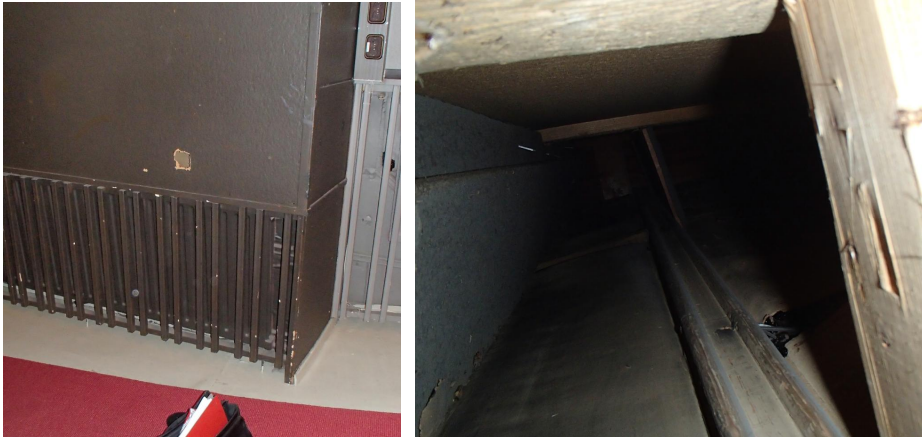
- maalattu kovalevy + runko ja koolaus
- ilmarako n.300-400mm
- taustalla näkyvissä vastaava korkki kuin rakenneavauksessa R101

Kuvat 12 ja 13. Kuva rakenneavauspaikasta ja kotelon sisältä.

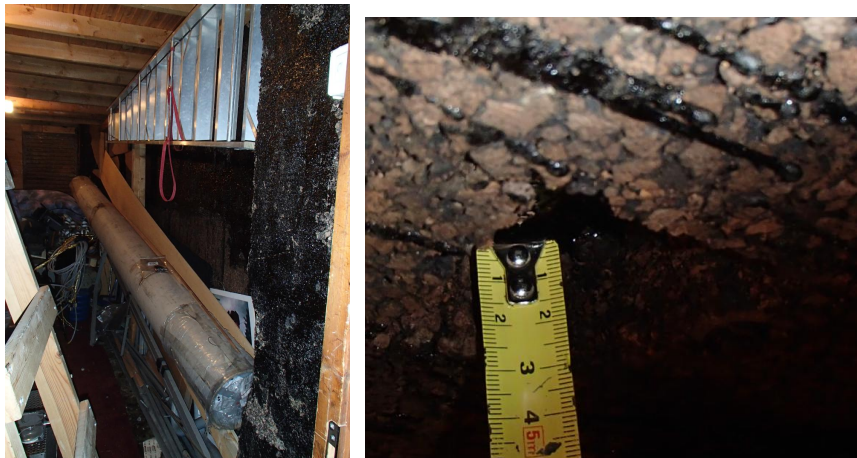
Kuvat 14 ja 15. Yleiskuvaa tilasta. Kuva rakenneavauksesta. Seinän sisäpuolisen korkkieristyksen paksuus vaihteli seinän eri korkeudella.

Seinärakenteen korkista otettiin mikrobinäyte. Näytteessä N102 havaittiin selvä mikrobikasvu materiaalissa.

N102, korkki, seinärakenne	paljon homeita, bakteerit alle määritysrajan	selvä mikrobikasvu materiaalissa
--	----------------------------	--	----------------------------------

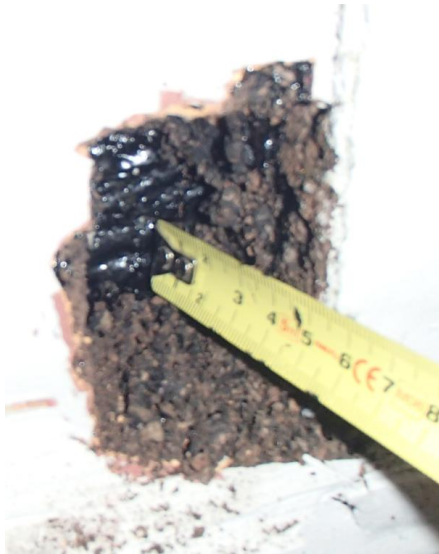
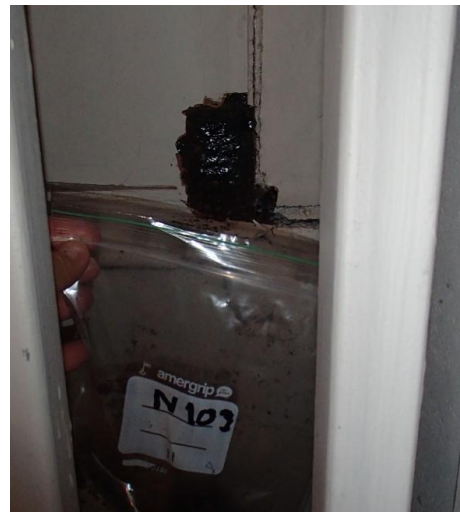
Kuvat 16 ja 17. Kuvat rakenneavauksesta.

Seinärakenteen korkista otettiin mikrobinäyte. Näytteessä N103 ei havaittu mikrobikasvua materiaalissa.

N103, korkki, seinärakenne	vähän homeita, indikaattorimikrobia vain yksittäiset pesäkkeet. Bakteerit alle määritysrajan	ei mikrobikasvua materiaalissa
--	----------------------------	--	--------------------------------

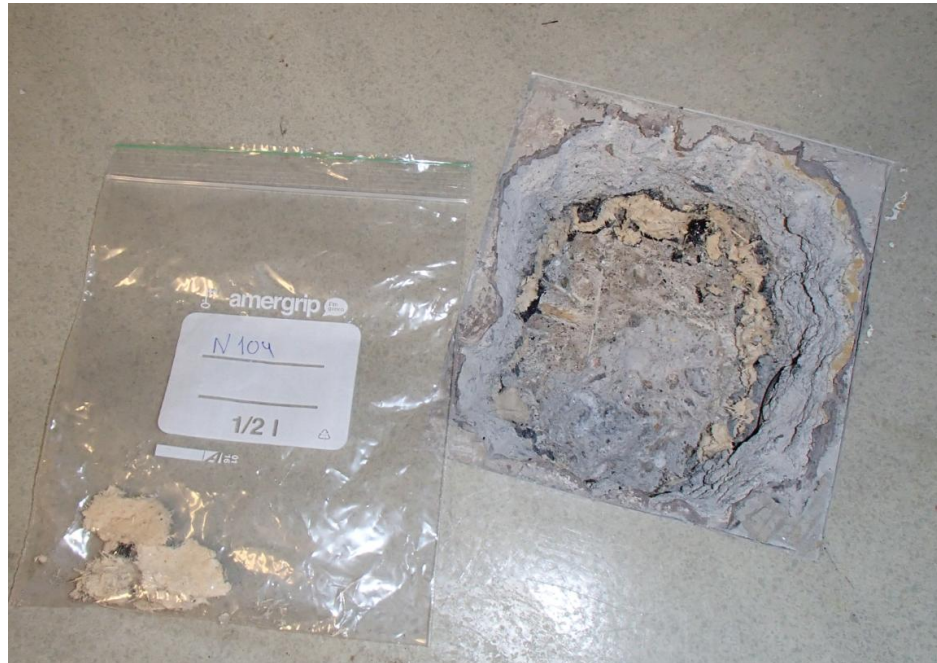
Kuva 18. Kuva rakenneavauksesta.

Kuitulevystä otettiin mikrobinäyte. Näytteessä N104 ei havaittu mikrobikasvua materiaalissa.

N104, kuitulevy, välipohjarakenne	vähän homeita ja bakteereita	ei mikrobikasvua materiaalissa
--	-----------------------------------	------------------------------	--------------------------------

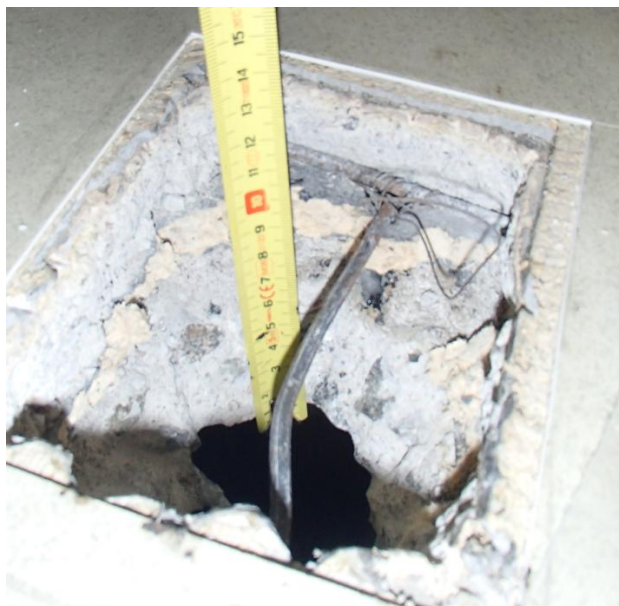
Kuva 19. Kuva rakenneavauksesta.

Kuitulevystä otettiin mikrobinäyte. Näytteessä N105 ei havaittu mikrobikasvua materiaalissa.

N105, kuitulevy, välipohjarakenne	homeet alle määritysrajan, vähän bakteereita	ei mikrobikasvua materiaalissa
--	-----------------------------------	--	--------------------------------

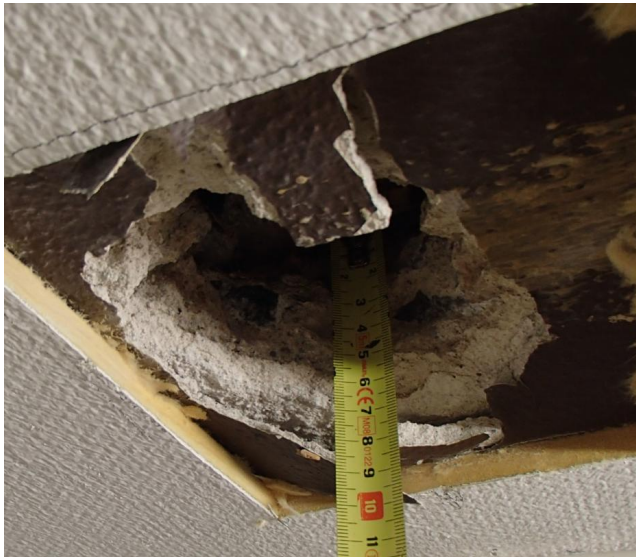
Kuva 20. Kuva rakenneavauksesta.

Akustovillasta ja yläpohjan kutterinlastusta otettiin mikrobinäytteet. Näytteessä N106 (akustovilla) ei havaittu mikrobikasvua materiaalissa. Näytteessä N107 (kutterinlastu) havaittiin selvä mikrobikasvu materiaalissa.

N106, akustovilla, yläpohjarakenne	vähän homeita ja bakteereita, indikaattorimikrobia vain yksittäinen pesäke	ei mikrobikasvua materiaalissa
	N107, puulastu, yläpohjarakenne	paljon homeita, myös indikaattorimikrobeita. Vähän bakteereita	selvä mikrobikasvu materiaalissa

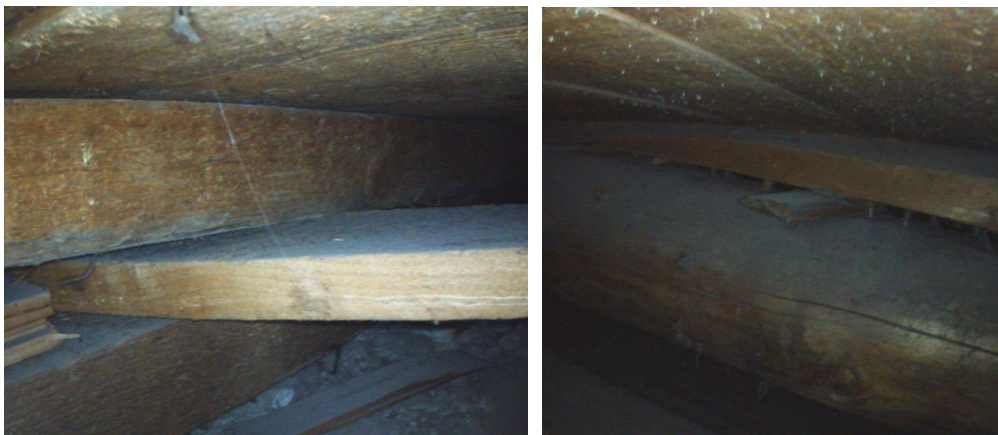
Kuvat 25 ja 26. Endoskoopilla otetut kuvat teatterisalin lattiarakenteesta.

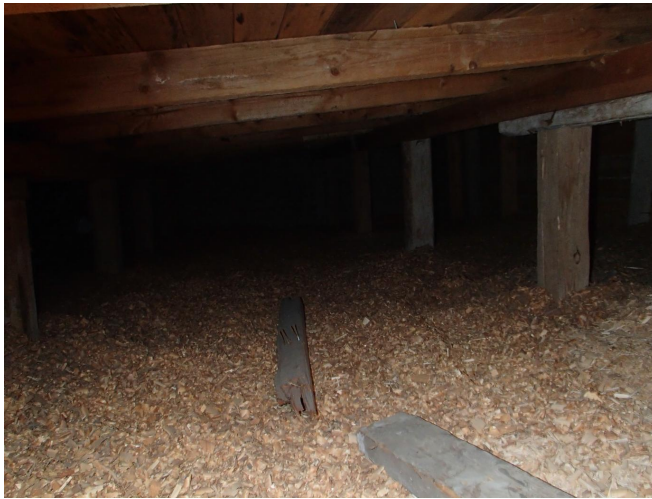
Kuva 22. Kuva yläpohjan tuuletustilasta.

Yläpohjan eristetilasta otettiin mikrobinäyte. Näytteessä havaittiin selvä mikrobikasvu materiaalissa.

N108, sahanpuru/lastu, yläpohjarakenne	paljon homeita. Bakteereissa paljon sädesieniä	selvä mikrobikasvu materiaalissa
--	--	--	----------------------------------

- nykyisten eristeiden poistaminen ja korvaaminen esim. puhallusvillalla
- vesikaton tuuletuksen varmistaminen, tuiskulumen pääsyn estäminen rakenteeseen
- aulan ja teatterisalin välisen katon purku kantavia palkkeja lukuun ottamatta, uusi rakenne suunniteltava
- yläpohjan ilmatiiveyden varmistaminen
