MALJALAHDENKATU 18, PIHARAKENNUS RAKENNETEKNISET SELVITYKSET

22702490-001

Sweco Rakennetekniikka Oy

Maljalahdenkatu 18, Piharakennuksen muuttaminen asuinrakennukseksi

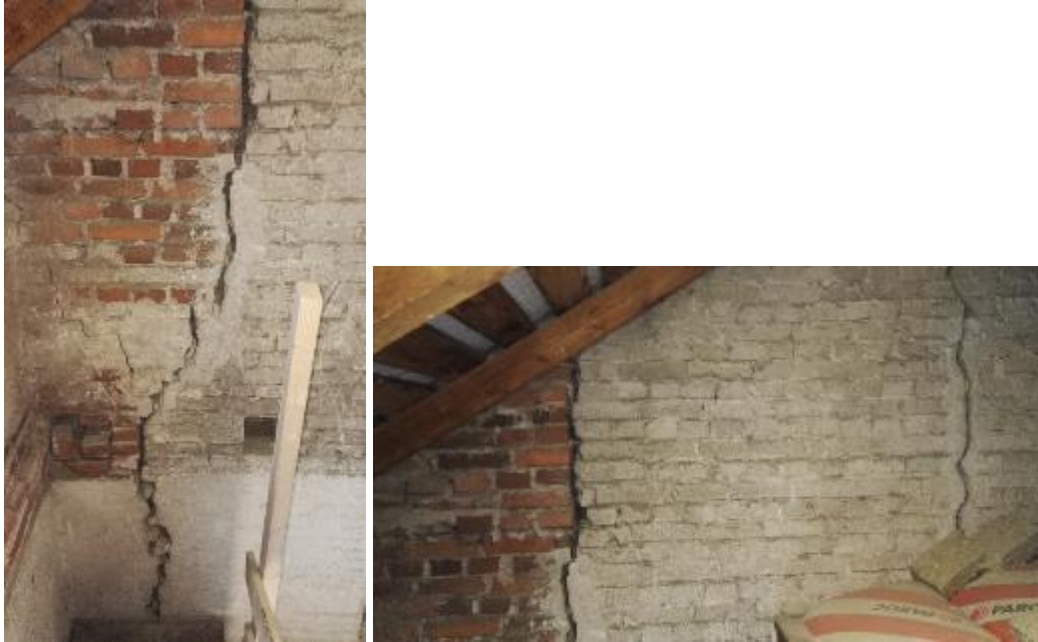
kuvat 2 ja 3, ullakolta

Rakennuksen Maljalahdenkadun puoleinen sivu on painunut. Rakennuksen painuminen on aiheuttanut suuria halkeamia seiniin aina ullakolle saakka (kuvat 2 ja 3). Painuma näkyy myös mm. ikkunapenkkien kaltevuutena sisäpuolella. Maljalahdenkadun ja puusepänkadun puoleiseen kulmaan on tehty korjaus, jolla on tuettu alapohjaa rossipohjatilasta teräsrakenteella (kuva 4). Alapohjaa on paikoin tuettu myös muualta epämääräisillä puutuennoilla (kuva 5).

- Rakennuksen Maljalahdenkadun puoleisen sivun painumien syiden selvitys pohjatutkimuksella. Pohjatutkijan kannanotto myös salaojituksen tarpeellisuuteen.

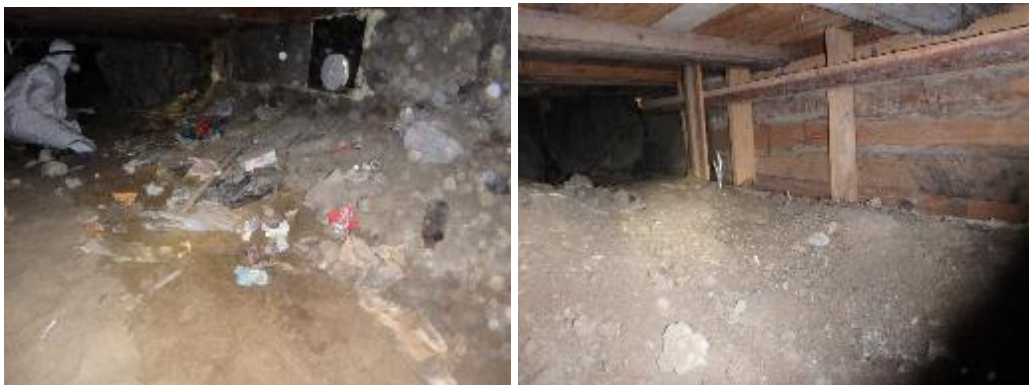
kuvat 6 ja 7

Rossipohjan hiekka on paikoin maakostea. Ryömintätilassa on roskaa, rakennusjätettä, eloperäistä jätettä (kuva 6). Alapohjan kantavia puurakenteita ja vanhoja puuportaita menee maan alle. Muottilaudoituksia on purkamatta. Nämä ovat riskirakenteita. Alapohjarakenteissa ei havaittu silmämääräisesti lahoa rossipohjasta tarkasteltuna.

- Alapohjaa on paikoin tuettu epämääräisesti. Alapohjan tuennat tulee tarkastaa ja korjata alapohjien purkamisen / korjaamisen yhteydessä.
- Ryömintätila tulee siivota kaikesta roskasta, rakennusjätteestä ja eloperäisestä aineksesta.

- Maan alle menevät kantavat rakenteet on korjattava siten, että puurakenne ei ole maassa kiinni. Kaikki turhat portaat ym. tarpeettomat puurakenteet tulee purkaa kokonaan pois.

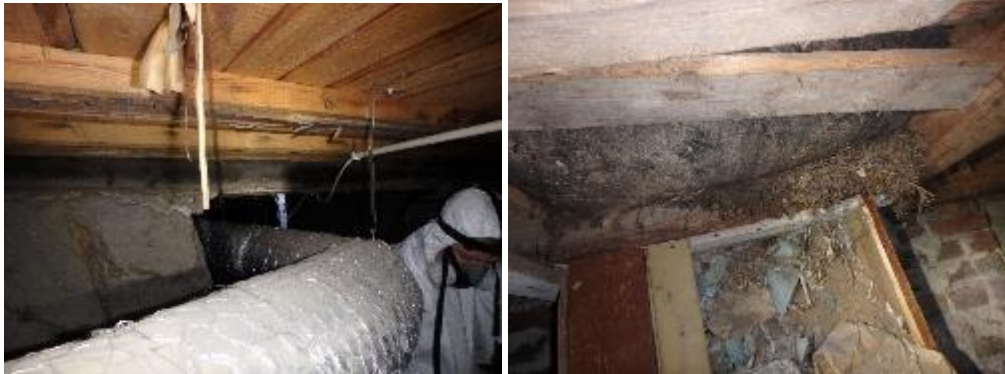
kuvat 8 ja 9

Alapohjassa havaittiin haitta-aineita sekä ryömintätilasta tarkasteltuna, että sisäpuolelta alapohjan rakenneavauksista tarkasteltuna. Bitumikermiä on käytetty alapohjan hirsissä (näyte 101) (kuva 8) ja alapohjan aukon tukkeena (näyte 102) (kuva 9). Ks. myös kohta alapohjat.

- Alapohjan tuuletusjärjestelmä tulee tarkastaa (LVI-suunnittelija). Suositellaan kosteudenhallintajärjestelmän asentamista ryömintätilaan.
- Rakenteissa olevat haitta-aineet tulee ensisijaisesti poistaa rakenteesta.

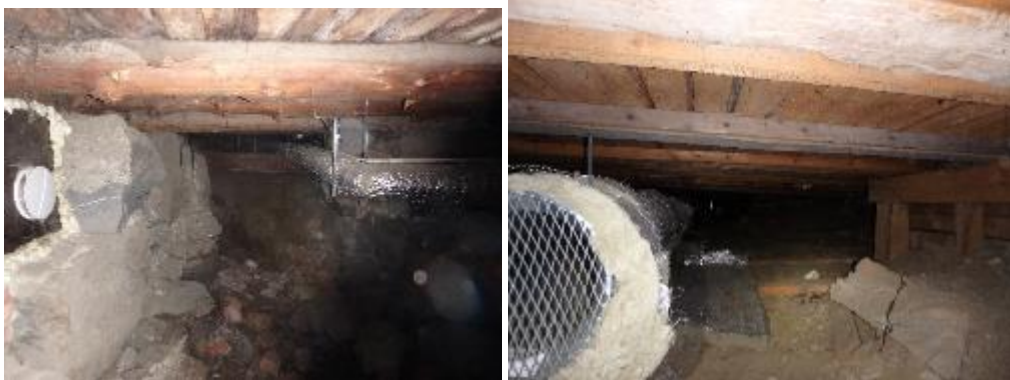
kuvat 10 ja 11

Ryömintätilan tuuletusluukkuja on pienennetty siten, että luukku on vaneroitu ja valettu umpeen ja vaneriin on asennettu venttiili (kuvat 6 ja 10). Lisäksi ryömintätilaan on asennettu IV-kanavisto (kuva 11). IV-kanavien tarkoitus lienee ryömintätilan tuuletuksen parantaminen. Ko. muutoksessa tulisi huomioida myös kosteudenhallinta.

Ryömintätilaan johdettavan ilman kosteutta ja lämpötilaa tulisi seurata. Mikäli ryömintätilaan johdetaan kosteaa ilmaa, saattaa tietyssä lämpötilassa kosteutta tiivistyä ryömintätilan pinnoille. Suurin kosteusrasitus ryömintätilassa on keväällä, koska ryömintätilan pinnat ovat suuren osan vuorokaudesta kylmempiä kuin ulkoilma. Ryömintätilan tuuletusjärjestelmä vaatii lisäselvitystä (LVI-suunnittelija). Ryömintätilan rakenteissa voi olla mikrobikasvustoa.

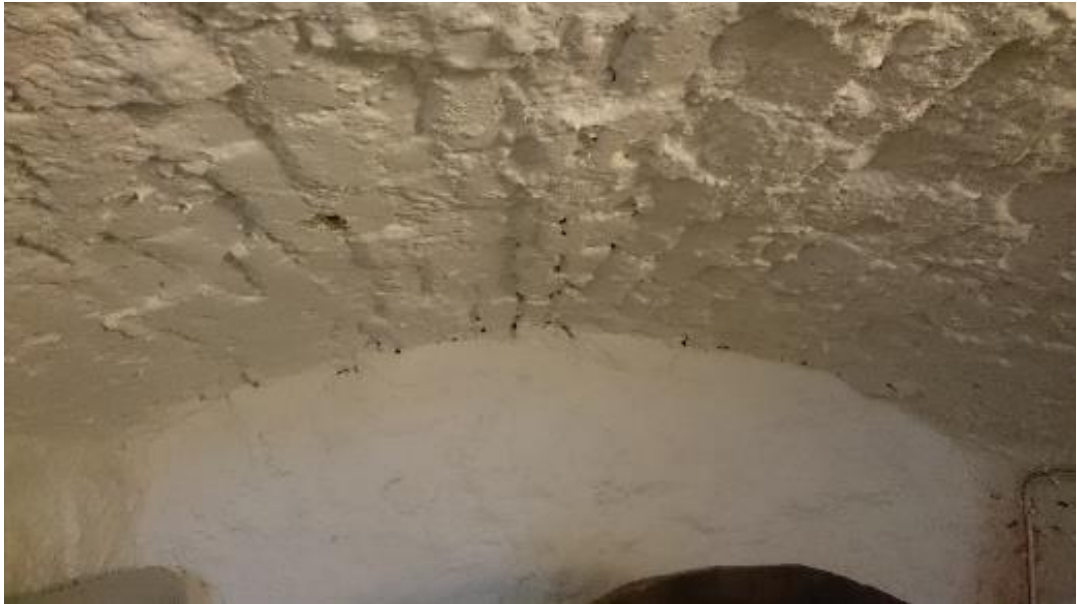
kuva 12

Rakennuksessa on tiilirakenteinen kellari Maljalahdenkadun puoleisessa päädyssä. Kellarin katto on tiiliholvi (kuva 12). Kellari toimii rakennuksen teknisenä tilana ja varastona.

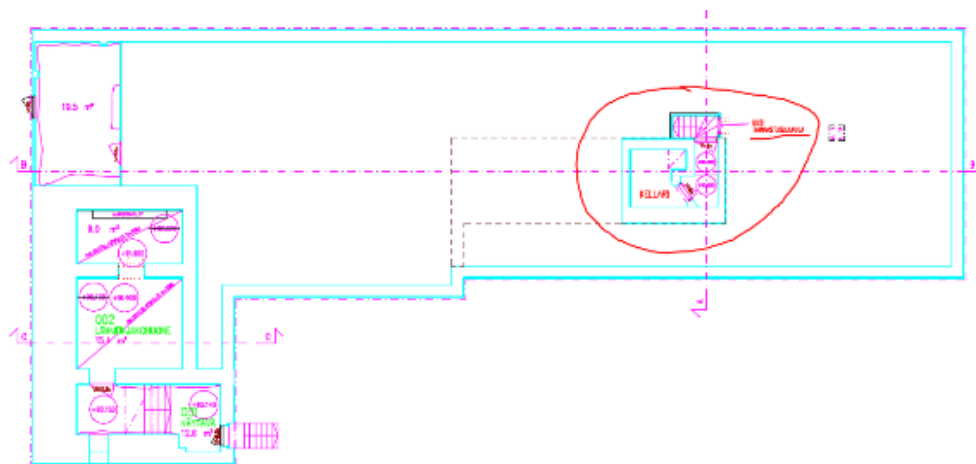
kuva 13, kellarit

Vanhoista kuvista huomataan, että rakennuksessa on ollut myös toinen kellarilaajennetulla osalla, keskellä rakennusta (kuva 13). Kellari on poistettu käytöstä vuonna 2010 tehdyssä korjauksessa sulkemalla kellarin sisäänkäynti. Kellarin käyntiluukku on suljettu sisäpuolelta. Kellarin kuntoa ei päästy tarkastamaan. Kellarin vanhat puuportaat ulottuvat maan alle rossipohjatilassa.

- Korjauksessa tulee kiinnittää huomioita alapohjan ilmatiiveyteen.
- Käytöstä poistetun kellarin kunto on tarkastettava. Suljetussa kellarissa tulisi olla ilmanvaihto.

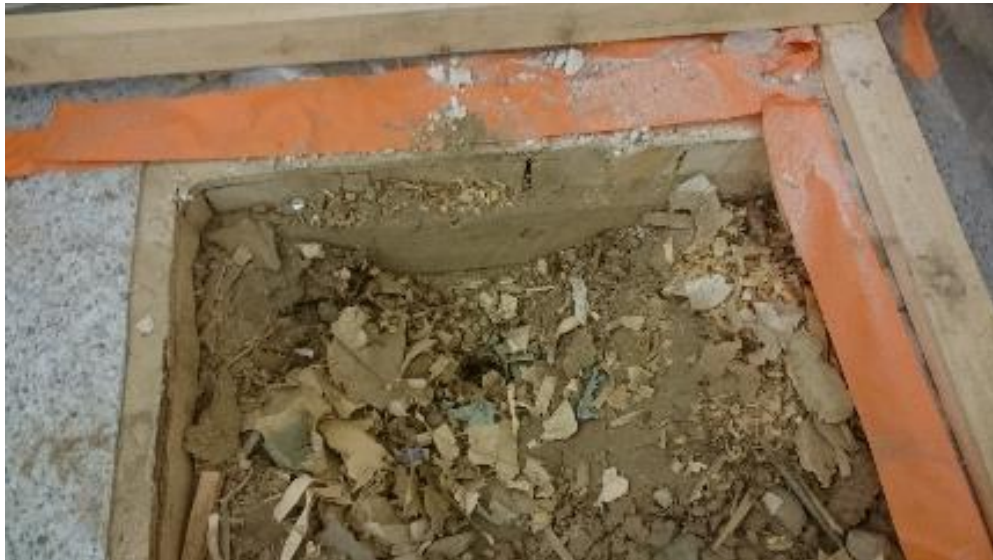
kuva 14

Rakennuksen alapohja on tuulettuva, ks. raportin kohta 2.1. Alapohjaan tehtiin rakenneavauksia nykytilanteen selvittämiseksi (kuva 14) Alapohjarakenne vaihtelee tiloittain, ks. kohta rakenneavaukset.

Lattioiden pintamateriaali on muovimattoa. Täytöissä lämmöneristeenä on pääosin hiekkaa, sammalta, sahajauhoa, rakennusjätettä ja puhallusvillaa. Rakenneavauksissa ei havaittu täytöissä kosteutta silmämääräisesti tarkasteltuna. Aistinvaraisesti tarkasteltuna välipohjista on havaittavissa maaperän hajua, johtuen täyttöjen materiaaleista.

Rakenneavauksissa alapohjarakenteesta ei löytynyt höyrinsulkua.

- Alapohjat tulee purkaa kantavia rakenteita lukuun ottamatta kokonaan (ks. rakenneavaukset). Mikäli purkutyön yhteydessä kantavissa rakenteissa havaitaan lahoa, on kantavarakenne korjattava.

- Haitta-aineet puretaan rakenteista asianmukaisesti.
- Uusi rakenne suunniteltava kokonaisuudessaan uudeksi toimivaksi alapohjarakenteeksi. Rakenteeseen tulee asentaa höyrinsulku. Hirsirakenteissa suositeltavaa olisi käyttää olosuhteiden mukaan vesihöyrynvastusta muuttavaa höyrinsulkua (esim. Isover Vario KM Dublex UV). Höyrinsulusta on etua, mikäli rakenteeseen pääsee kosteutta. Ko. höyrinsulku antaa rakenteen kuivua kesäaikana höyrinsulun läpi. Märkätiloihin ko. höyrinsulkua ei voi asentaa. Märkätiloissa on käytettävä normaalia höyrinsulkua, mikäli höyrinsulkua rakenteessa tarvitaan.

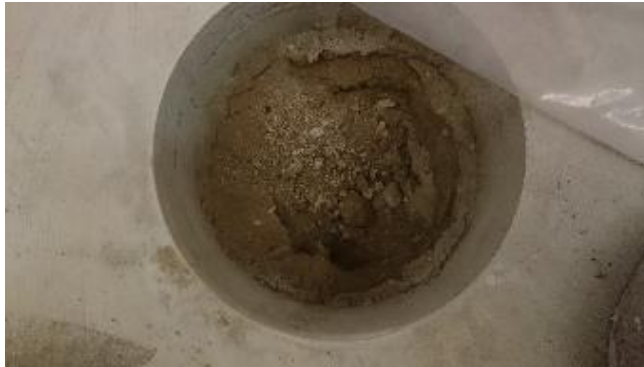
kuva 15

Rakennuksessa on välipohja kellarin kohdalla, ks. rakenneavaukset 109 ja 110. Tiiliholvin päällä on noin 1m:in kerros hiekkaa. Hiekka täytössä on eloperäistä jätettä mm. lahoa puuta. Rakennetta avatessa hiekka täytöstä nousi voimakas mikrobiperäinen haju (kuva 15).

- Arkiston (103) kohdalta betonilaatat ja epämääräinen hiekkatäyttö puretaan puhtaalle tiiliholvipinnalle.
- Välipohja lämmöneristetään puhallusvillalla ja lattia tehdään puukoolauksen päälle. Lattialle on rakennettava uusi runko. Välipohjaan tulee asentaa höyrynsulku (Isover Vario), koska alapuolinen kellaritila on kylmä.
- Neuvottelutilan (102) kohdalla välipohja rakenne puretaan puhtaalle tiiliholvipinnalle lukuun ottamatta kantavia hirsirakenteita.
- Välipohja suunnitellaan uudeksi toimivaksi rakenteeksi hirsirakennetta hyväksi käyttäen. Välipohjaan tulee asentaa höyrynsulku (Isover Vario).

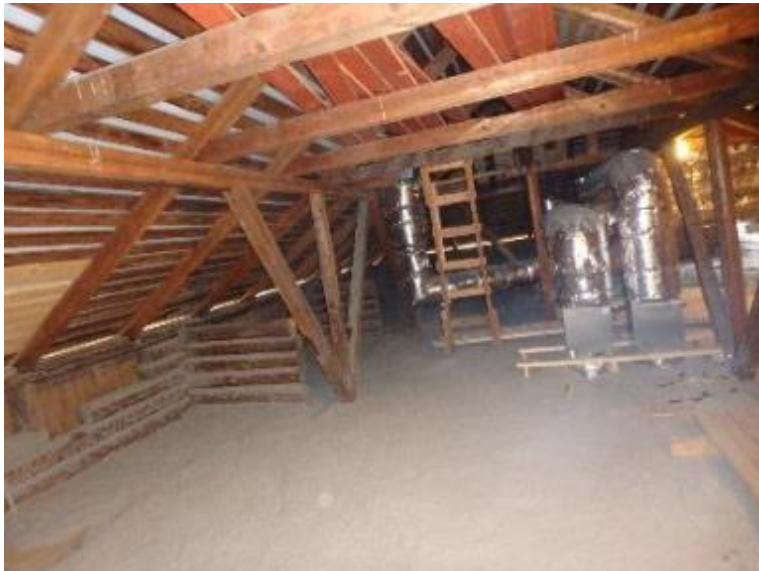
kuva 16 ullakko

Yläpohja on eristetty puhallusvillalla (n. 400 mm), ks. rakenne kohdasta rakenneavaukset, YP1. Rakennetta ei aukaistu läpi saakka. Rakenneavauksesta ei selvinnyt, lämmöneristeen alapinnan ja sisätilan välisiä rakenteita, mm onko rakenteessa höyrynsulku. Yläpohjan U-arvo on noin 0.15 W/m²K. Ullakko on varustettu kulkusillalla.

Ulkoseinän ja vesikaton liittymässä on tuuletusrako ullakolle. Tuuletus ei ole riittävä. Ullakolta tarkasteltuna näyttäisi, että pieneläinverkko puuttuu tuuletusraosta.

- Rakenneavauksessa tulee varmistaa, ettei yläpohjarakenteessa ole haitta-aineita ym. sisäilmariskiä.
- Ullakon tuuletukselta tulee parantaa. Räystäälle on järjestettävä tuuletusaukot ullakolle. Lisäksi katon harjalle on rakennettava rakennusaineinen tuuletushormisto.

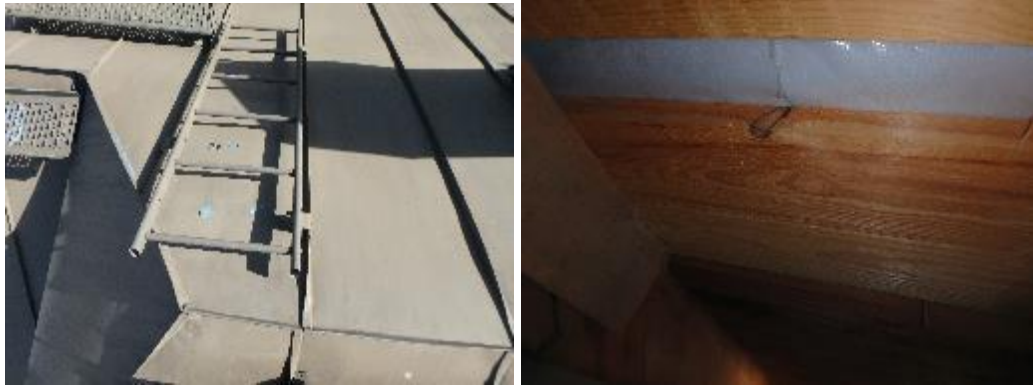
kuvat 17 ja 18

Vesikatto on konesaumattupeltikate. Maali on paikoin halkeillut (kuva 17).

Pellin alla on suoraan lasikuituvahvisteinen muovialuskate (kuva 18). Aluskate on väärässä kohdassa rakennetta, käytettäessä ko. aluskatetta tulisi pellin ja aluskatteen välissä olla tuuletettu ilmarako.

- Vesikaton ja aluskatteen välistä puuttuva tuuletusväli on rakennusvirhe. Vesikaton pellitys ja aluskate tulee purkaa.
- Uusi vesikatto on suunniteltava siten, että ullakon tuuletus täyttää nykyiset rakentamismääräykset.

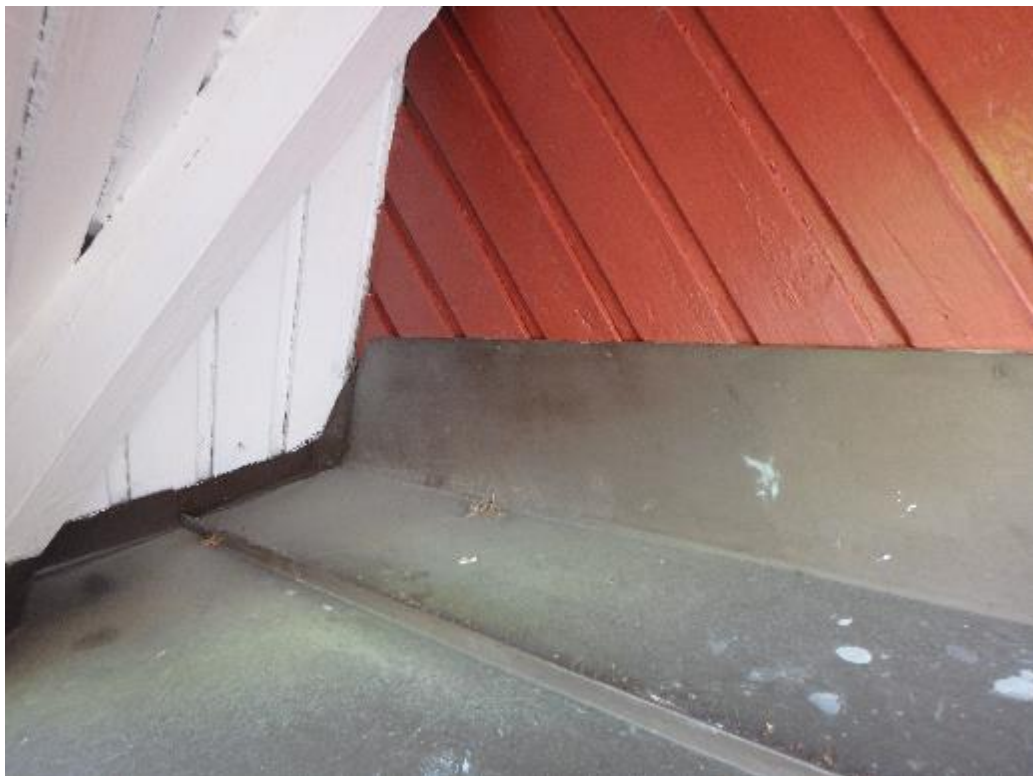
kuva 19

Vesikaton tasoeron kohdalla oleva pellityksen ylösnosto tulee julkisivupaneelin päälle (kuva 19). Näin ollen pellin ja julkisivun väliin jää epäjatkuvuuskohta. Pellitys pitäisi olla julkisivuverhouksen alla.

- Uuden vesikaton rakentamisen yhteydessä korjataan kaikki ylösnostot asianmukaisiksi.
- Eritasossa olevien lappeiden liittymäkohdat on korjattava siten, että pellitykseen ei synny epäjatkuvuuskohtia. Ko. liittymiin tulee tehdä rakennusaineinen ”kontti”, jotta pelti voidaan saumata asianmukaisesti.

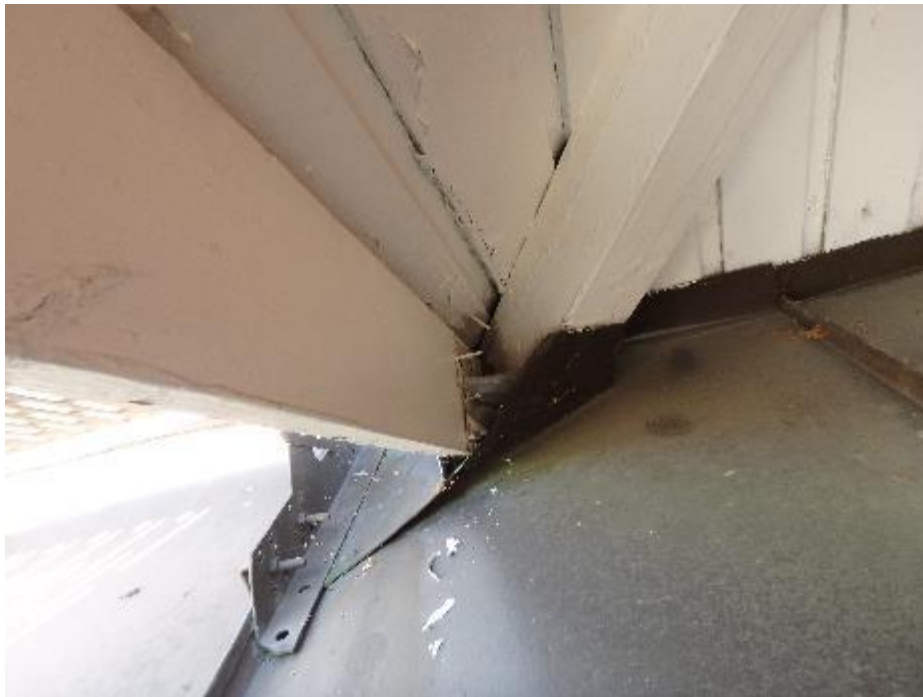
kuva 20

Vesikaton tasoerojen lappeiden liittymien pellityksissä ei ole ylösnostoa. Lisäksi pellityksessä on epäjatkuvuuskohtia (kuvat 20 ja 21). Ullakkotilasta tarkasteltuna tasoeron kohtaa on harjalla paikattu uretaanilla (kuva 22).

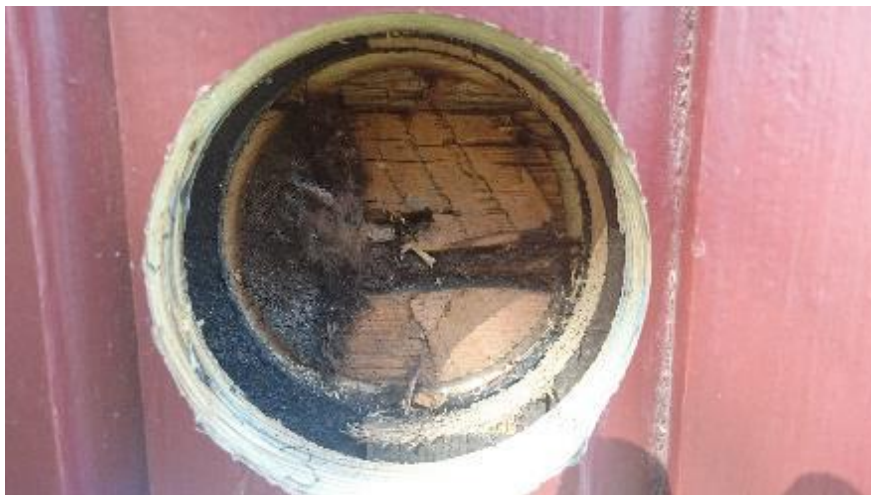
kuva 23

Ulkoseinien rakennetta on selvitetty rakenneavauksissa (kuva 23), ks. tarkat rakenteet kohdasta rakenneavaukset.

Ulkoseinissä on paikoin haitta-aineita. Yhdessä rakenneavauksessa havaittiin julkisivukoolauksen ja hirren välissä bitumikermi, joka toimii tuulensuojana. Kermi on rakenteessa väärässä paikassa rakennetta rakennusfysikaalisesti tarkasteltaessa. Ko. kermissä havaitaan PAH-yhdisteitä yli raja-arvon (yli 200 mg/kg). Lisäksi ulkoseinien hirren riveessä on paikoin PAH yhdisteitä yli raja-arvon. Ulkoseinän riveestä on otettu mikrobinäytteet sisäpuolelta. Riveessä ei ole mikrobikasvustoa.

- o Korjausehdotus ulkoseinille: Ulkoseinän ulkopuolen rakenteessa on osin virheellisiä rakenteita. Rakenne tulee korjata vähintään näiltä osin. Suositellaan koko julkisivun uusimista. Tällöin hirren ulkopuolelle voitaisiin mahdollisesti asentaa lämmöneristettä ja yhtenäinen tuulensuoja. Huomioitava julkisivun suojele julkisivumuutoksissa ja suunnittelussa. Sisäpuolelta ulkoseinä puretaan hirsipinnalle. Purettaessa rakennetta tarkastetaan, voidaanko nykyinen oikaisu/koolaus säilyttää. Nykyiset lämmöneristeet puretaan. Uusi lämmöneriste tehdään puukuituvillalla noin 50-100 mm. Ilmarakoja tai -onteloita ei saa jäädä rakenteeseen. Puhallusvillaa käytetään, jottei seinään jää ilmatilaa hirren ja lämmöneristeen väliin (hirsipinta on epätasainen). Höyrynsulun tiiveys on erittäin tärkeää. Höyrynsulkuna käytetään Isover Vario KM Duplex UV:ta. Höyrynsulku antaa rakenteen kuivua kesäkuukausina vielä höyrynsulun asennuksen jälkeen. Höyrynsulun liittymät tiivistetään esim. Ardex tiivistysjärjestelmällä. Sisäpinta tehdään käyttötarkoitukseen sopivaksi.

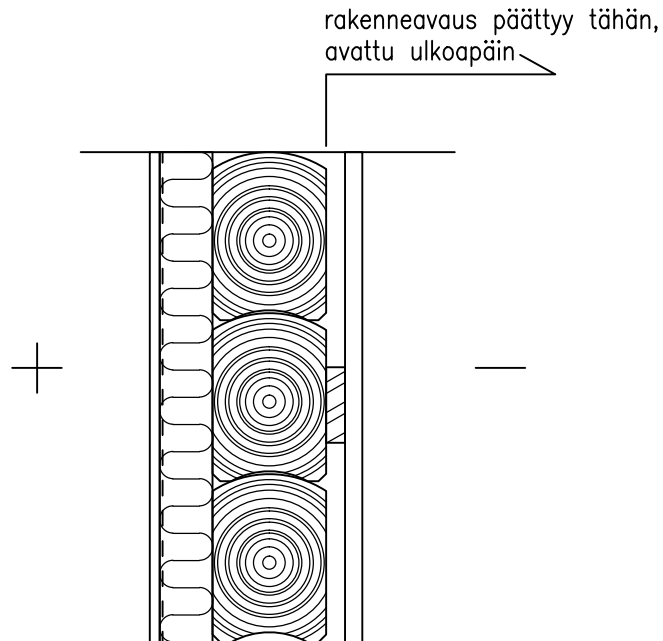
Tila 115

Ulkoseinän tuuletus ei toimi, tukossa alhaalta.

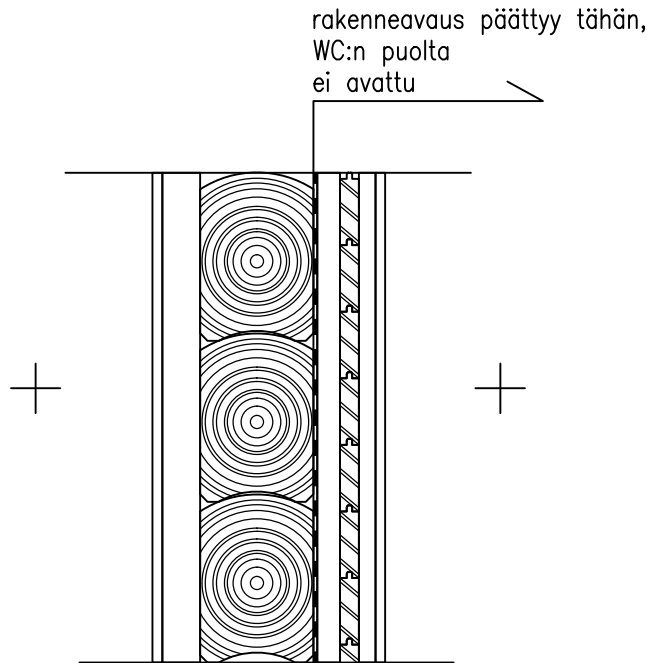
Tila 122 sisäseinä (wc:n puoli), tämä on vanha ulkoseinä, nykyään sisäseinä

Laajennuksen yhteydessä alkuperäisiä ulkoseiniä on jäänyt sisäseiniksi. Tilaan 122 tehdystä rakenneavauksesta (VS1, rakenneavaukset) selviää, että seinässä on PAH yhdisteitä hirren riveissä ja mustassa paperissa hirren pinnalla.

Musta paperi (Paperissa PAH-yhdisteit! näyte 6)

- Sisäilman kannalta ongelmalliset rakenteet ovat väliseinät, jotka ovat aikaisemmin olleet ulkoseiniä (ks. LIITE 1). Näissä seinissä on PAH-yhdisteitä hirren riveessä ja hirren pinnalla olevassa pikipaperissa. Pikipaperi voidaan purkaa, mutta rivettä ei saada purettua rakenteesta ilman koko seinän purkamista. Seinä on kantava, joten sitä ei voida purkaa. Näin ollen hirren riveessä olevat PAH-yhdisteet jäävät riskirakenteeksi ko. seiniin.

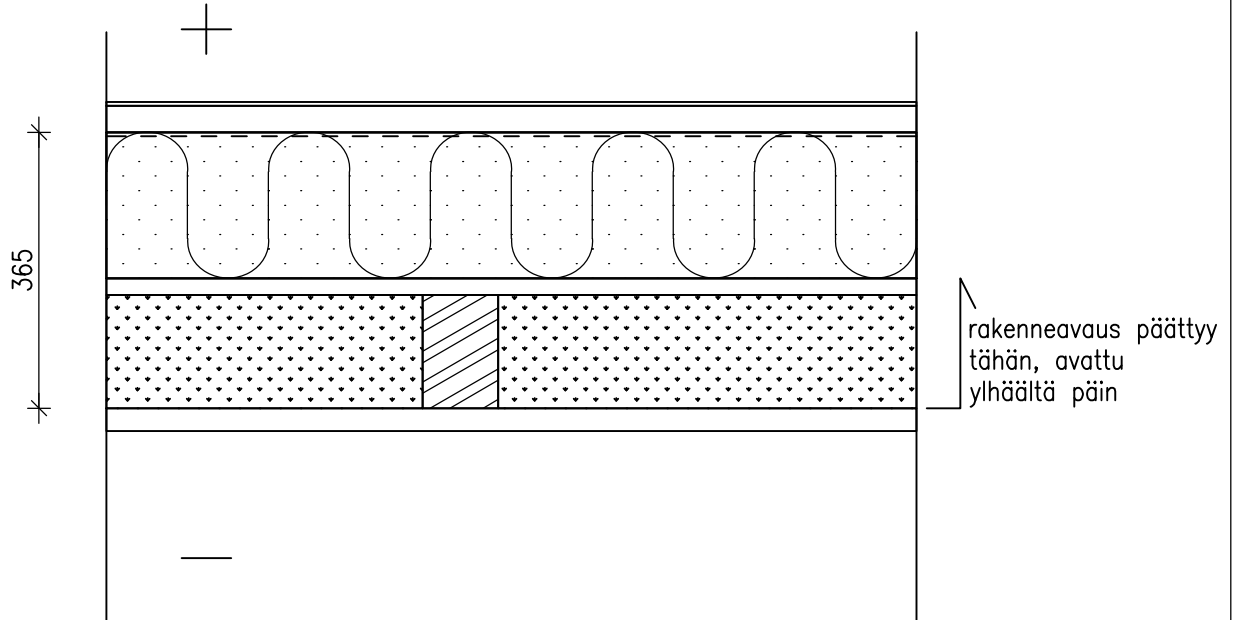
Tila 122

Muovimatto
35 mm	Lastulevy
	Rakennuspaperi
193 mm	193x45 k 400 palkit + puhallusvilla
22 mm	22x100 k 400 lauta lyöty palkin pohjaan
150 mm	Koolaus + täytöt: heinä, sammal + rakennusjäte mm. kermin palasia (<u>Kermissä PAH-yhdisteitä! näyte 8</u>)
30 mm	Umpilaudoitus

Rakenteessa haitta-aineita!

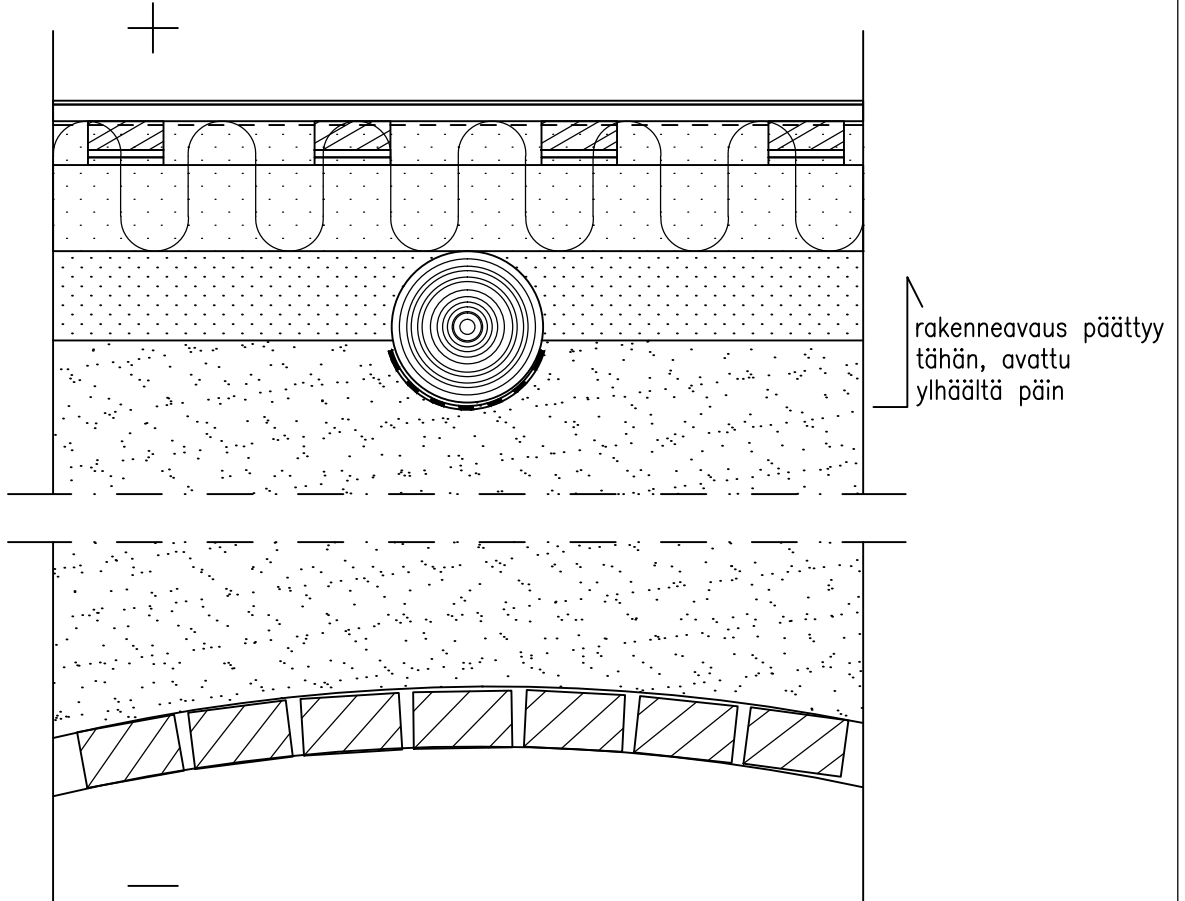
Tila 102, välipohja

Muovimatto
22 mm	Lastulevy
	Rakennuspaperi
114 mm	114x60 k 600 + 100 mm puhallusvilla.
200 mm	Pyöröhirsi D=200 mm + kermi hirren alla (<u>Kermissä asbestia, antofylliitti kermin pinnoilla suht irtonaisena. näyte 3</u>)
700 mm	Hiekkaa, kiven murikoita, rakennusjätettä jne.
	Tiiliholvi
	Kellari
