KUVAKUKKO, VUORIKATU 27 JA MALJALAHDENKATU 18 TÄYDENTÄVÄT RAKENNETUTKIMUKSET

2016-12-28

Muistio täydentävistä tutkimuksista ja rakenneavauksista

Kuvakukko

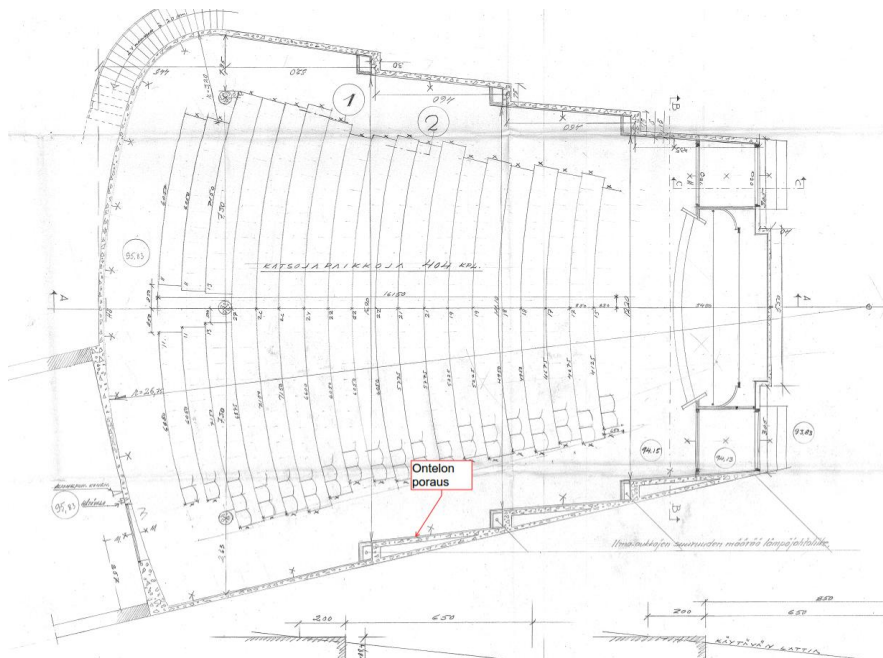
Kuva 1. Tutkimusreiän sijainti

- eteläjulkisivun "onteloihin" porattiin reikä ja tarkastettiin ontelon sisäpuoli

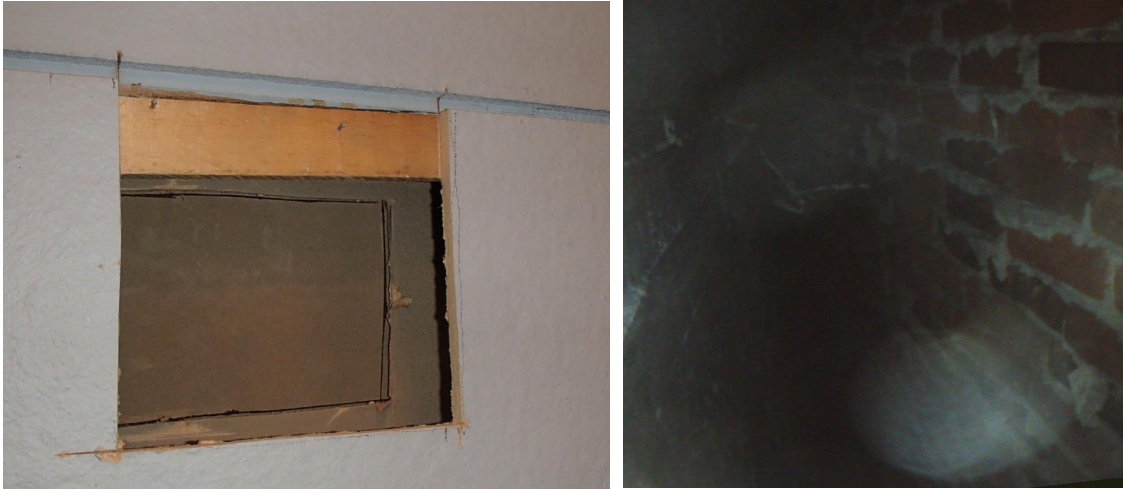
Rakenneavauksen rakennekerrokset olivat seuraavat sisältäpäin lukien

- kovalevy 12mm
- ilmatila 110mm
- kovalevy 9mm
- korkki 50mm, pinnassa levy
- betoni 90mm
- ilmatila 700mm
- tiilimuuraus

Kuvat 2 ja 3. Kuva 2 rakenneavauksesta. Kuva 3 endoskooppikuvaa ontelotilasta.

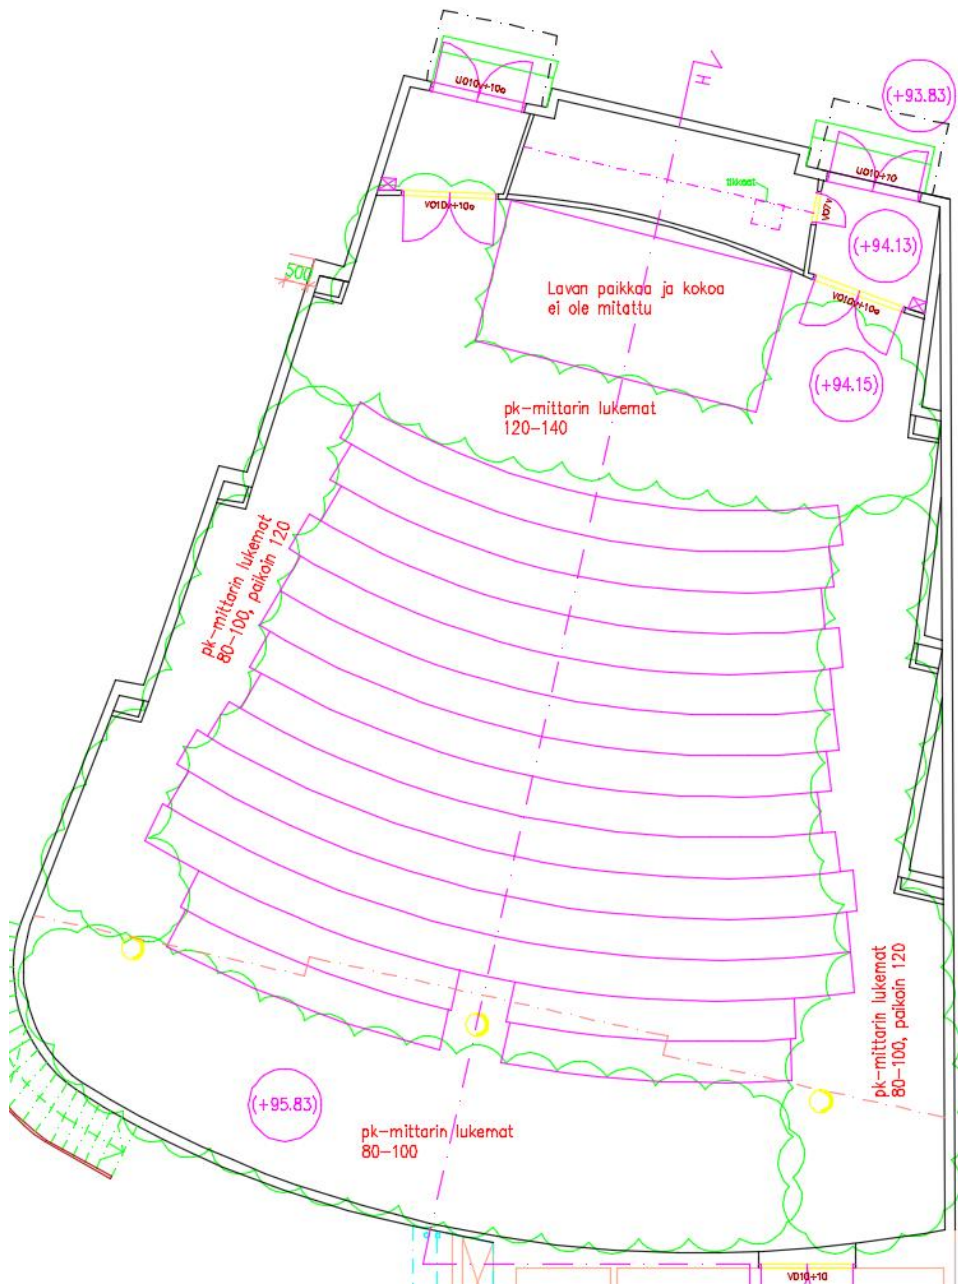
Pintakosteusmittarin lukemat vaihtelivat välillä 80-140.

Pintakosteusmittarin antamien lukemien perusteella lattiarakenne olisi suurelta osin kostea tai märkä. Jotkut tasoitteet ja pinnoitteet voivat sisältää metallia mikä voi vääristää mittaustulosta. Lattian todellisesta kosteuspitoisuudesta saa varmuuden vain porareikä- tai näytepalamittauksella.

Kuva 4. Pintakosteusmittarilla havaitut pintakosteuslukemat.

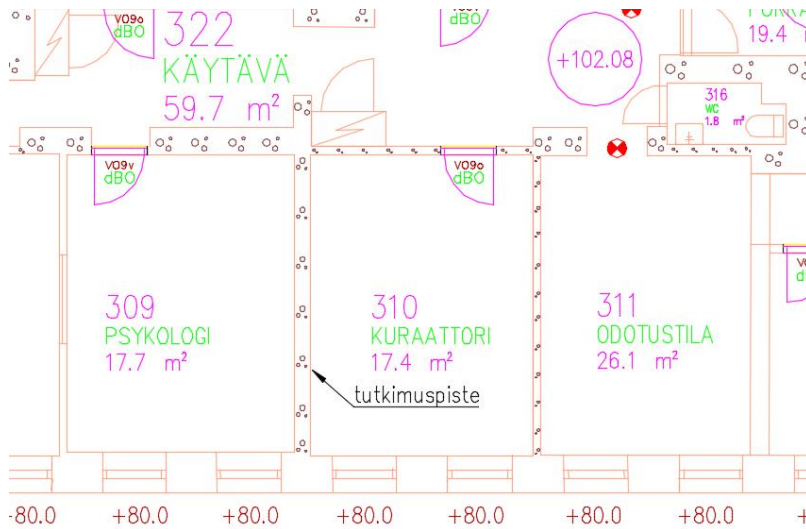
Kuva 5. Tutkimuspisteen sijainti

3. kerrokseen huoneiden 309 ja 310 väliseen seinään tehtiin rakenneavaus. Rakenneavauksessa todettiin, että seinä on tiiltä. Seinien välissä on eristekerros alkuperäisen suunnitelma mukaisesti.

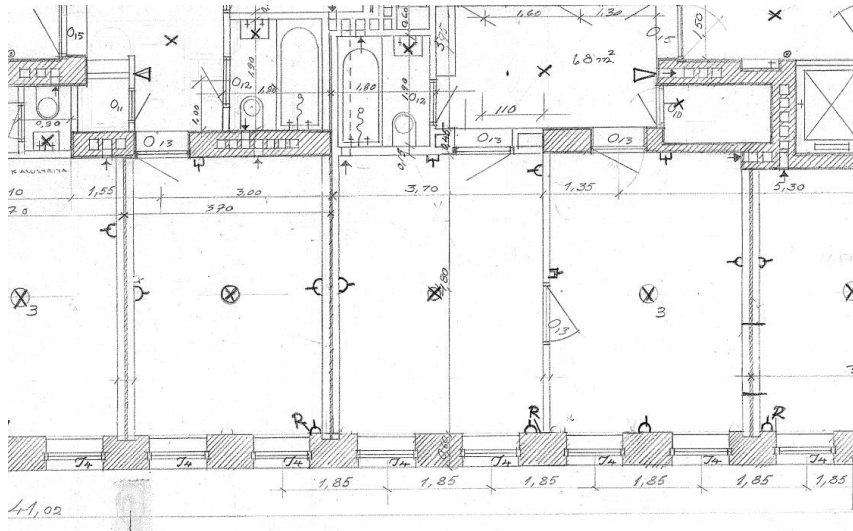
Kuva 6. Kuva vastaavasta kohdasta alkuperäisestä vuoden 1938 ark-kuvasta.

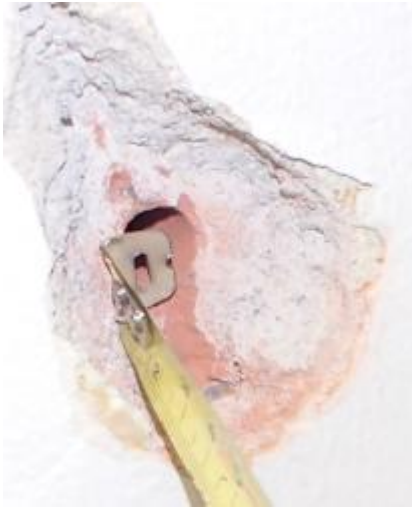
Kuva 7. Kuva rakenneavauksesta.

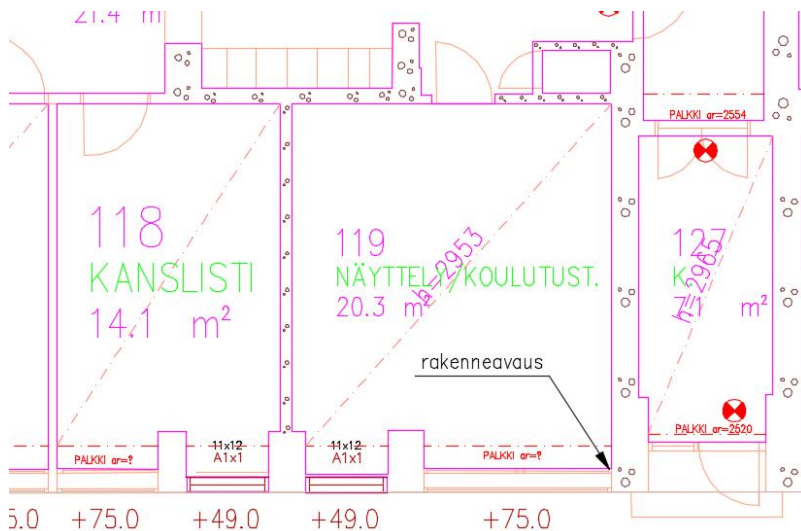
Kuva 8. Rakenneavauksen sijainti.

Rakenneavaus tehtiin 1. kerrokseen huoneen 119 (näyttely / koulutust.) nurkkaan.

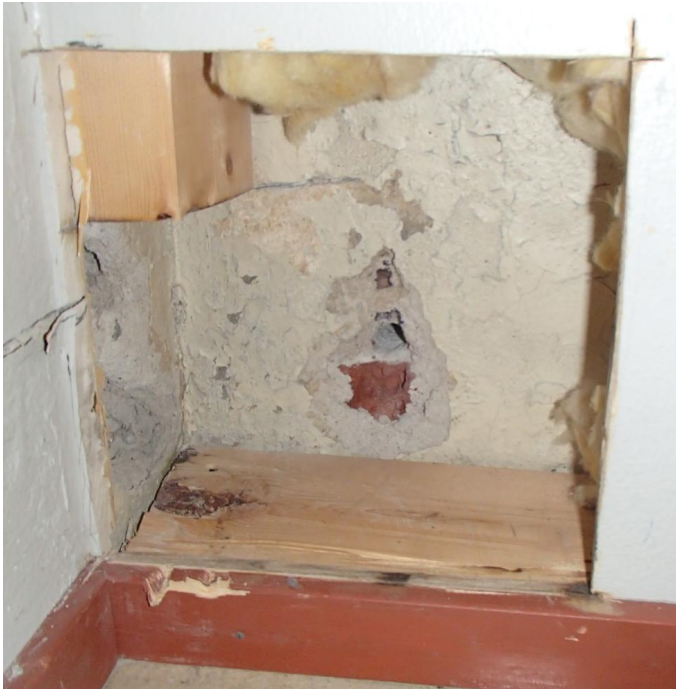
Kuva 9. Rakenneavaus.

Rakenneavaus tehtiin sokkelin tiilirakenteeseen saakka. Rakenne sisäpuolelta ulospäin luettuna seuraava

- lastulevy 12mm
- puurunko 45x90 + mineraalivilla
- rappaus / tasoitus n.20mm
- punatiilimuuraus
- pehmeä laasti (kivien kiinnityslaasti?)

Pilarin kohdalla ei havaittu lämpökatkoa avauksen yhteydessä. Pilarin pinnassa oli n. 20-30mm paksu rappaus / tasoitus. Rappaus oli kopona ja irti alustastaan.

Kellarin ja 1.kerrosken välistä rakennetta ei saatu täysin varmistettua rakenneavausten yhteydessä. Kuvassa 9 näkyy rakenne yläpuolelta. Kuvassa 10 näkyy rakenne alapuolelta. Todennäköisesti välipohjalaatta liittyy betoniseen perusmuuriin. Rakenne ja rakenteen ilmatiiveys on kuitenkin varmistettava rakennustöiden aikaan.

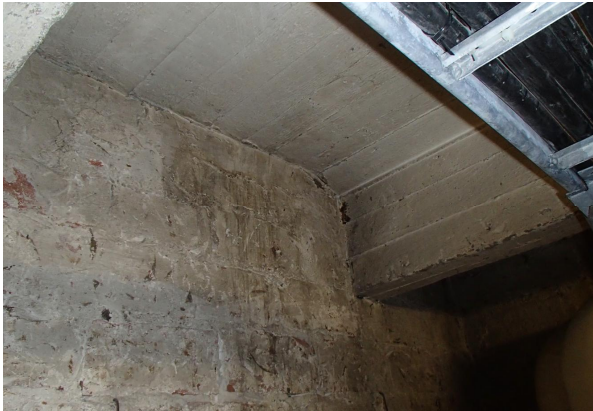
Kuva 10. Ulkoseinän ja kellarin katon liittymä.

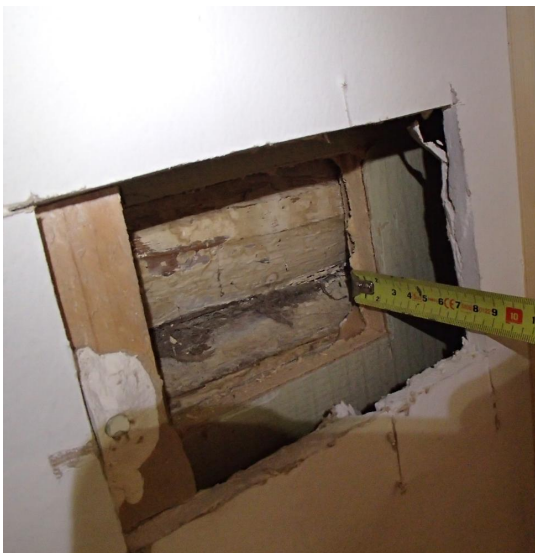
Holvin ja toimiston väliseen seinään tehtiin rakenneavaus. Rakennekerrokset avauksessa olivat seuraavat

- gyproc 13mm
- ilmarako 50mm
- haltex 13mm
- alumiinipintainen pahvi, alumiinipinta hirteen päin
- hirsiseinä

Kuva 11. Kuva rakenneavauksesta
