Rakennushistoriaselvitys
Kuopion Tilakeskus

ISS Proko Oy/Kuopion Tilakeskus 2009

MALJALAHDENKATU 18
eli entinen Kuopion maalaiskunnantalo

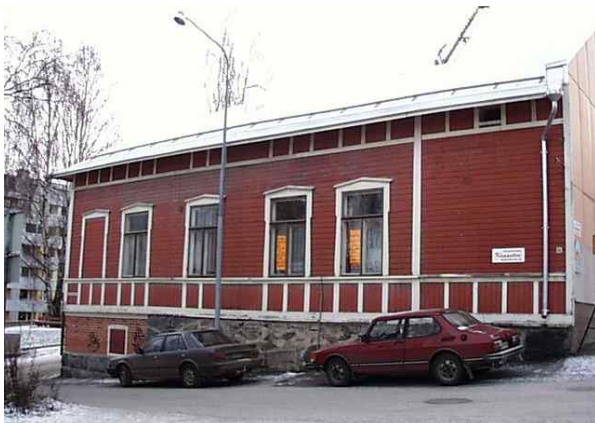
Maljalahdenkadun puoli 2009. Tilakeskus.

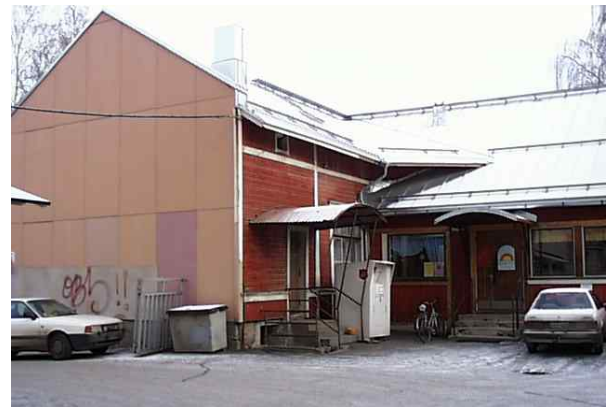
Sisäpihan puoli 2009. Tilakeskus.

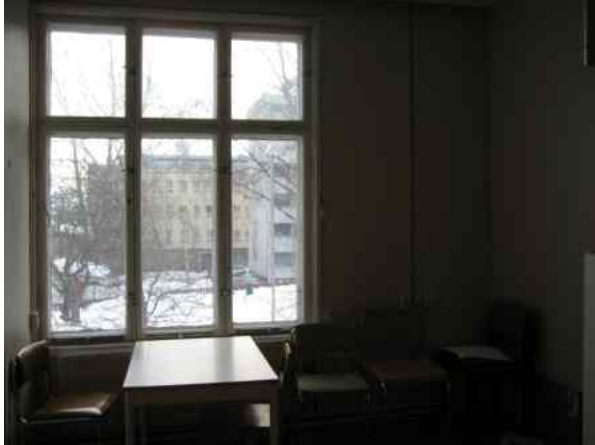
Rakennuksen ikkunoista suurin osa on poikkeuksellisesti alkuperäisiä ja pääosin hyvässä kunnossa. Aikakauden rakennuksissa ikkunat on tavallisesti uusittu huonosti tyyliin sopiviin alumiinipuitteellisiin.

Alkuperäiset puupuiteikkunat tulisi säilyttää, vaikka niiden korjaaminen voi olla hinnakkampaa kuin uusiminen. On poikkeuksellista, että yli sata vuotta vanhassa rakennuksessa on tallella vanhat ikkunat, ja alkuperäisten ikkunoiden vaihtaminen alumiinipuiteellisiin haittaa rakennuksen historiallista ja kaupunkikuvallista arvoa.

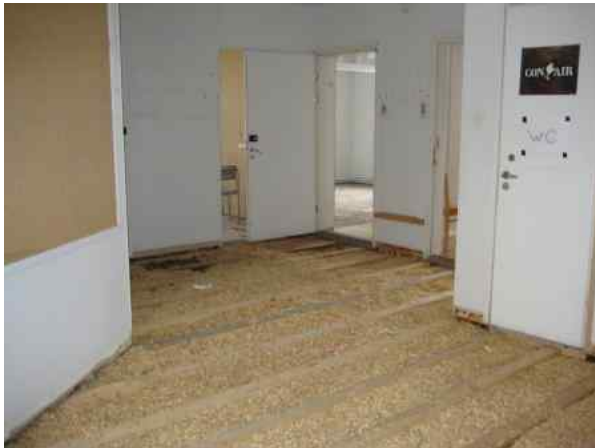
MLK:n talon eteisaula. Lattiarakenteista on purettu pois asbesti ja samalla eristykset ja lattiapinnat uusitaan.

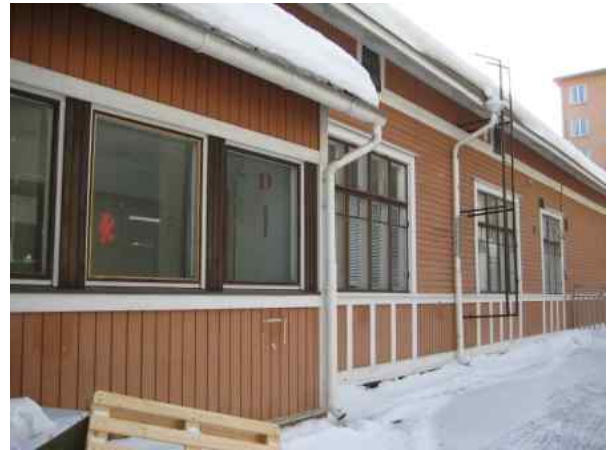
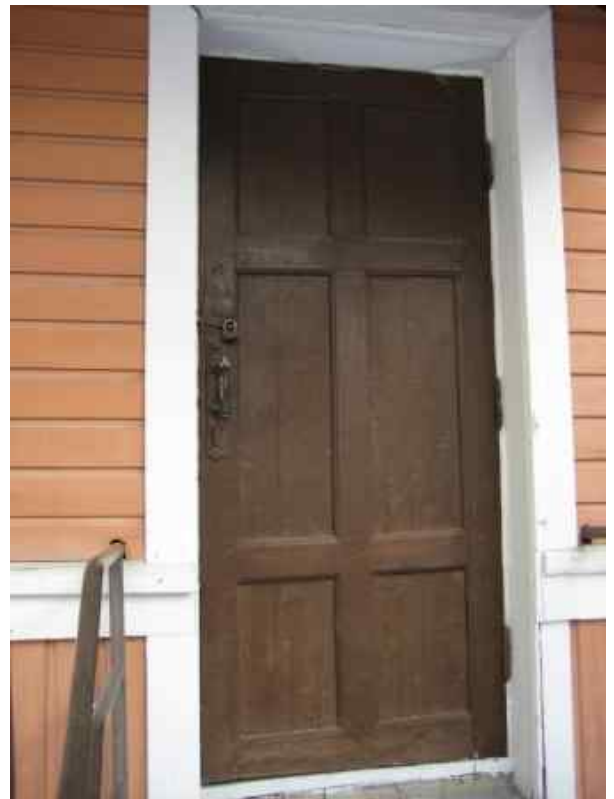
Yllä v. 1965 rakennettu lastulevyumpikuisti ja sisäpihan julkisivua, ikkunat vaihdettu 1957. Alla säilynyt alkuperäinen varaston ulko-ovi.

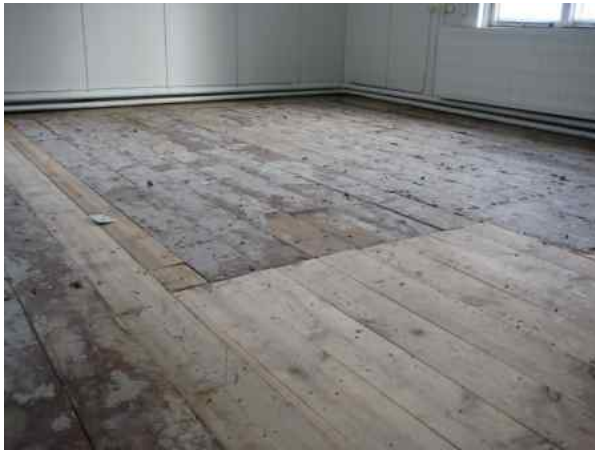
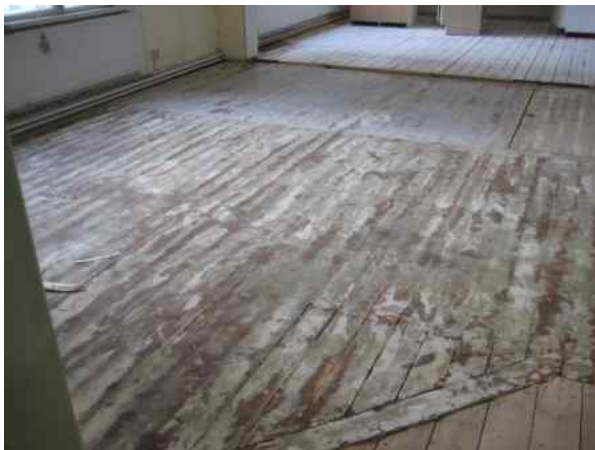
NURKASSA PAINUMA N.200 MM
EI OLE ESITETTY KUVASSA

Muovimaton alta on osassa huoneita löytynyt vanha puulattia. Lattiaa on etenkin vanhalla puolella paikattu laajasti, uudemmalla puolella lattialankutus on säilynyt lähes kokonaan.

Kaikki sisäpinnat on uusittu useaan kertaan, sisäseinät ovat lastu- tai kuitulevyypintaisia ja lattia muovimattoa. Muovimaton alta paljastunut alkuperäistä puulattiaa. Uudemman puolen lattialankkujen naulat ovat höltyneet ja nousseet lattiapinnasta ylös noin sentin, mikä hankaloittaa hiontaa. Olisi suositeltavaa ottaa vanhat lankkulattiat kunnostettuina käyttöön. On myös mahdollista, että lastulevytysten alta löytyy vanhoja tapetteja tai paperointeja.

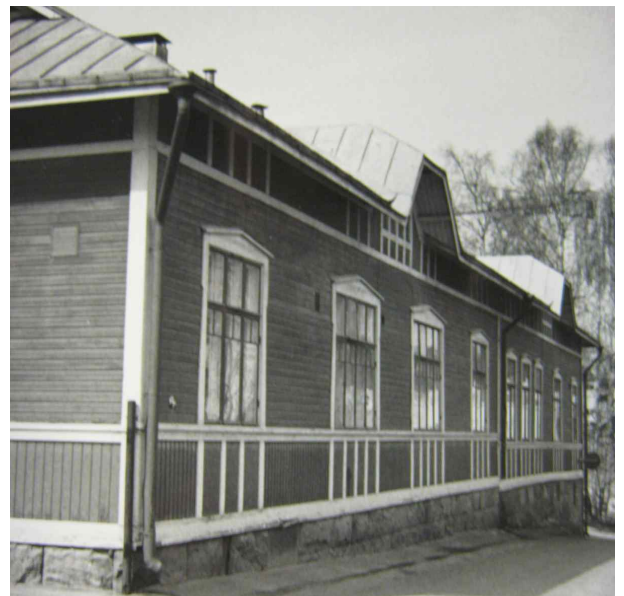
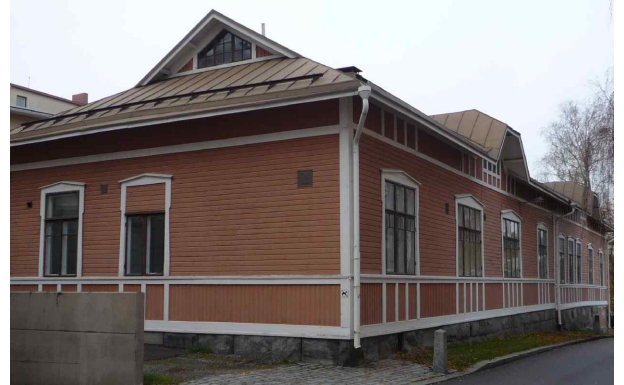
Rakennus on ulkoisesti säilynyt pitkälti ennallaan. Vesikatto on uusittu ja ullakolle on lisätty puhallusvillaa 1990-luvulla, muuten rakennus on ikkunoita myöten alkuperäisulkoasuunsa. Vanhat valokuvat osoittavat, että Maljalahdenkadun ja Puusepänkadun taso on ajan saatossa noussut, ja kivijalka on jäänyt paikoin katutasen alle puolisen metriä. Talon pohjoispäädyn kellariovi on jäänyt katutasen nousun takia käytöstä ja ovesta on tehty tuuletusluukku. Valokuvista päätellen rakennus on ollut 1970-luvulla nykyistä vaaleampi, mahdollisesti vaaleankeltainen. Alkuperäinen värititys ei käynyt ilmi rakennuspiirustuksista.

Oikean reunan kuvat: Ylinnä Maljalahdenkadun pääty 1917, yläkeskellä ajantasapiirros 2009. Keskellä Puusepänkadulta 1985,³ alinna 2009.

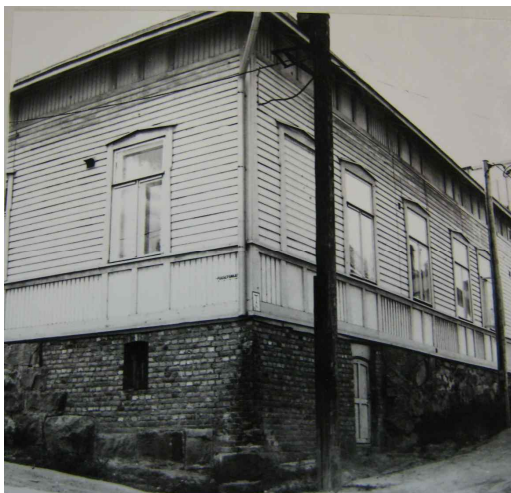
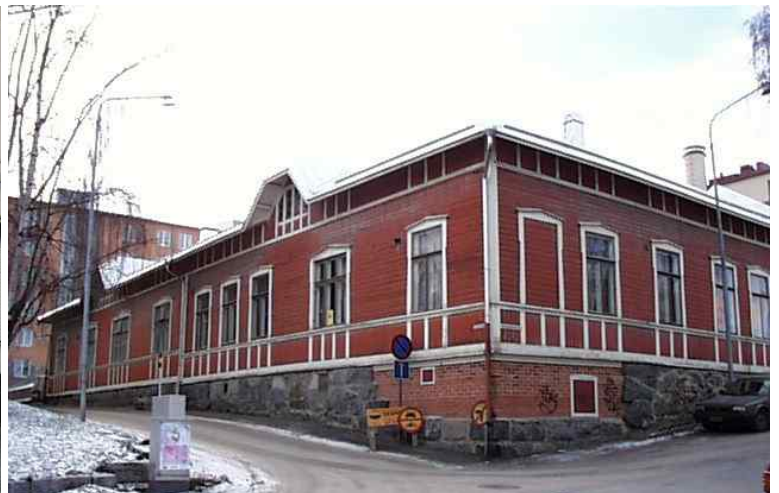
Vasemmalla koilliskulma 1970,⁴ oikealla 2009.

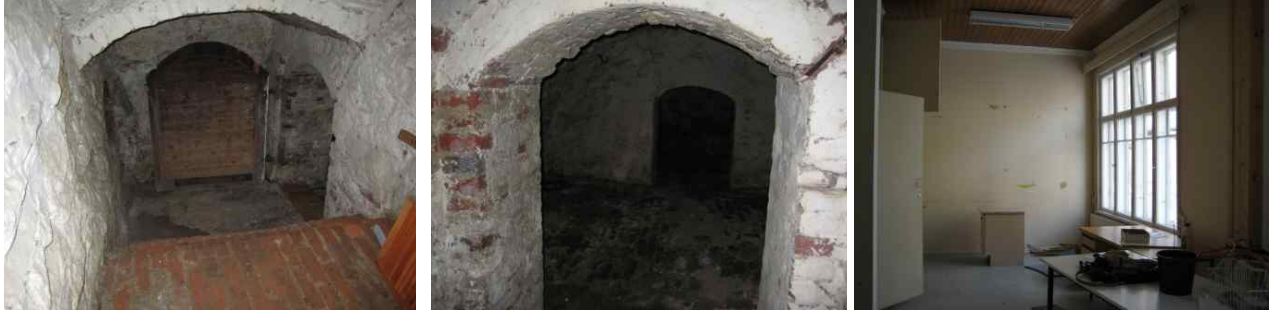
Rakennuksen vanhan osan alla on alkuperäinen, kalkittu tiiliholvattu kellari, joka saattaa olla jopa tontin aiempien rakennusten ajalta eli 1870-luvulta. Se on silmämääräisesti arvioiden kohtuullisessa kunnossa lukuunottamatta muutamia halkeamia seinissä. Saman aikakauden taloissa kellari on säilynyt erittäin harvoin. Kuva oikeassa reunassa: sisällä toimistohuoneissa alkuperäistä ei ole nähtävissä ikkunoita ja muovimaton alta paljastuneita lattialankkuja lukuunottamatta.
