Kuopion Tilakeskus  
Rakennushistoriaselvitys

**VUORIKATU 27**

**Koulutuspalvelukeskus ja Kuvakukko**

**eli entinen Kuopion maalaiskunnan liike- ja  
asuintalo**

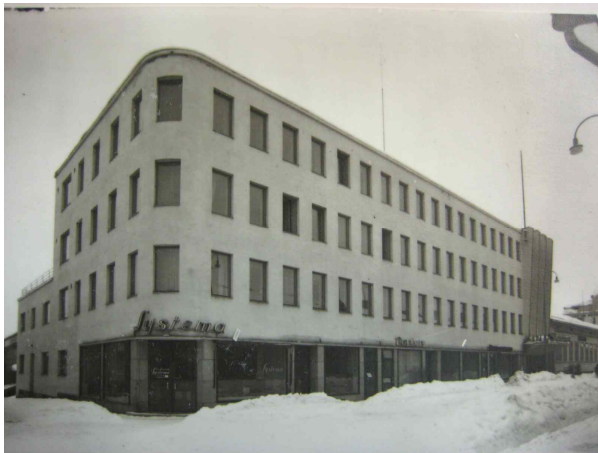
**1930 – 40 – I:** Rakennuksen piti valmistua syksyyn 1939 mennessä, mutta urakoitsija Kokkosen jouduttua konkurssiin rakennustyöt seisahtuivat loppumetreillä. Työt saatiin uudelleen käyntiin viiveellä, ja käyttöönotto tarkastus pidettiin 1941. On arkistotietojen perusteella epäselvää, noudatettiinko rakentamisessa tarkalleen arkkitehdin ohjeita, mm. elokuvateatterin korkkiseinälevyt piti kiinnittää koristeellisin koivumessinkitapein - välikatselmuksen raportin mukaan näin ei ollut tehty. Samaten elokuvateatterin seinäpaneloinneissa oli käytetty huonolaatuisempaa puuta kuin suunnitelmiin oli merkitty, ja muuallakin interiööreissä oli lieviä puutteita. Interiöörien alkuperäisilme on kuitenkin vuosikymmenten mittaan kadonnut, kun rakennukseen on tehty kymmeniä tilamuutoksia ja sisätilaremontteja.

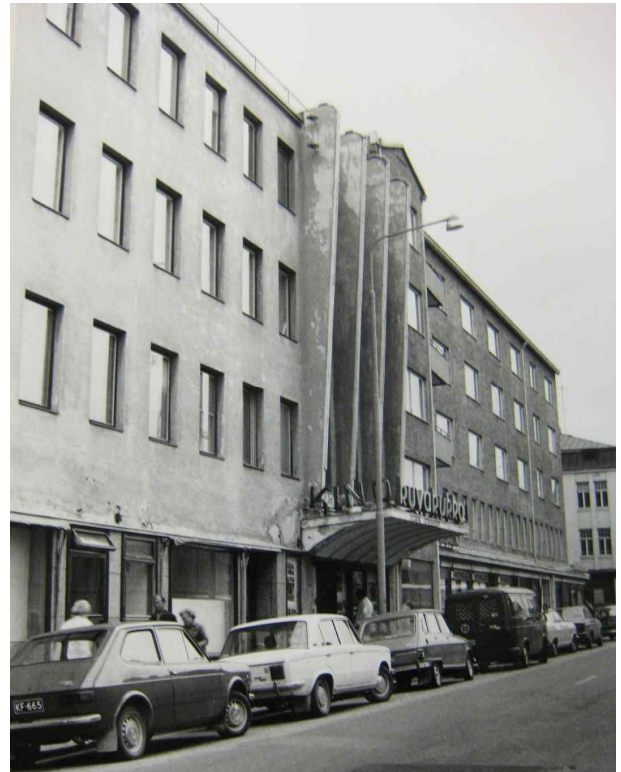
*Vasemmalla rakennus ennen vuotta 1960 (Tuttu Jänis), yllä Vuorikadulta 1976 (Sakari Martikainen). Kuvat Kuopion kulttuurihistoriallisen museon kuva-arkisto.*

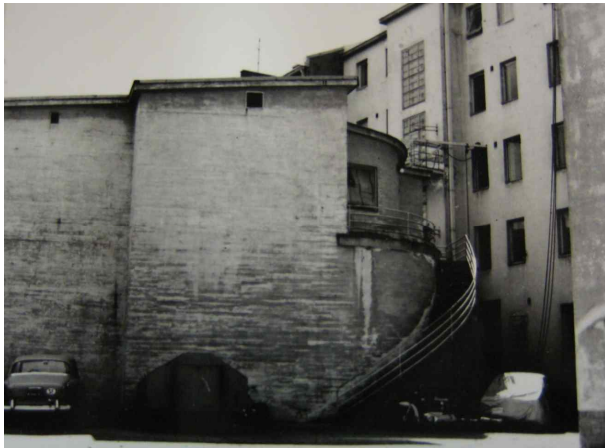
*Rakennuksen julkisivut ovat välillä olleet huonossa kunnossa. Yllä sisäpiha ja elokuvateatteriosa v. 1970. Rakennuksen julkisivut maalattiin vuosina 1970 ja 1980, vuoden 1970 maalauksessa tehtiin kuvien perusteella huono maalivalinta.<sup>2</sup>*

**1970-l:** Koko rakennus elokuvateatteria lukuun ottamatta muutettiin kaupungin teknisen viraston toimistoiksi 1970-luvun kuluessa. Julkisivut maalattiin 1970<sup>i</sup>. Pohjakerroksen myymälä remontoitiin isännöintitoimistoksi 1975 ja II-kerroksessa kunnanlääkärin vastaanotosta tehtiin rakennusosaston toimistoja 1976, jolloin myös kaikki siipirakennuksen tilat uusittiin arkkitehtiosaston käyttöön. Toisen kerroksen rakennusosaston kokoustilat sekä pohjakerroksen Metsätoimiston ja Vesilaitoksen toimistotilat remontoitiin 1977, uusia väliseinäjärjestelyjä kerroksissa tehtiin taas 1978. Kolmos- ja neloskerroksissa oli kaavoitusosaston, mittausosaston ja Vesilaitoksen toimistoja, joita remontoitiin 1978 - 81.

**1980-l:** Julkisivut maalattiin jälleen 1980<sup>ii</sup>. Kattohuoneistokerroksesta tehtiin teknisen viraston henkilökunnan ruokailu- ja kokoustilat 1981. Muutoksia suunniteltiin jo 1976, mutta rakennuslupa haettiin 1981. Kaikissa kerroksissa tehtiin tilajärjestelymuutoksia 1983 - 84, mm. kellarin, I- ja II-kerrosten väliseiniä siirtoja, käyttötarkoituksen muutoksia sosiaali-, varasto- ja kokoustiloista toimistoiksi ja toisin päin, sekä I-kerroksen wc - remontti. Teknisen viraston talonmiehen asunto siipirakennuksessa remontoitiin toimistokäyttöön 1986, samana vuonna rakennuksen tontti aidiittiin. Tekninen virasto muutti rakennuksesta

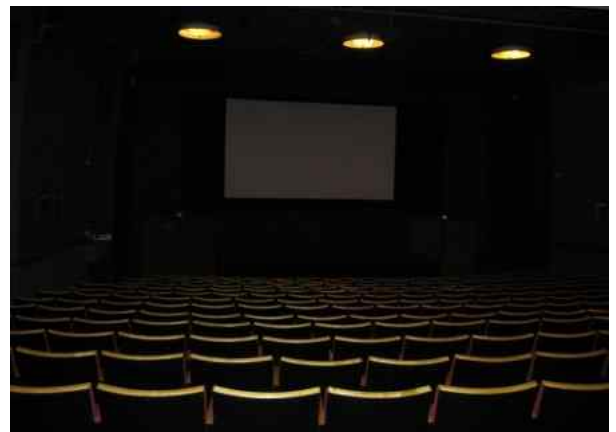
*Kuvakukon elokuvateatterisali 2010.*

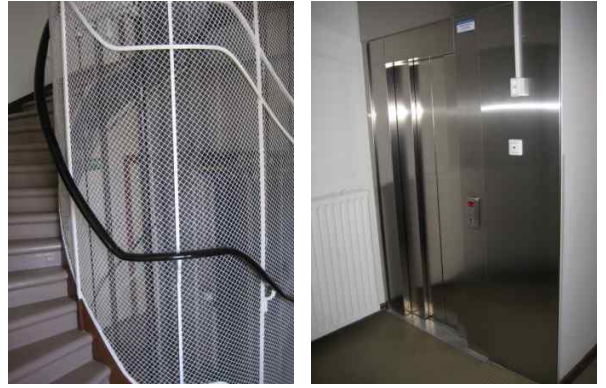
*Betoniportaat, porraskaiteet ja hissikuilu ovat alkuperäisiä, tosin maalattuja ja kunnostettuja. Hissit on uusittu 2000-luvulla.*

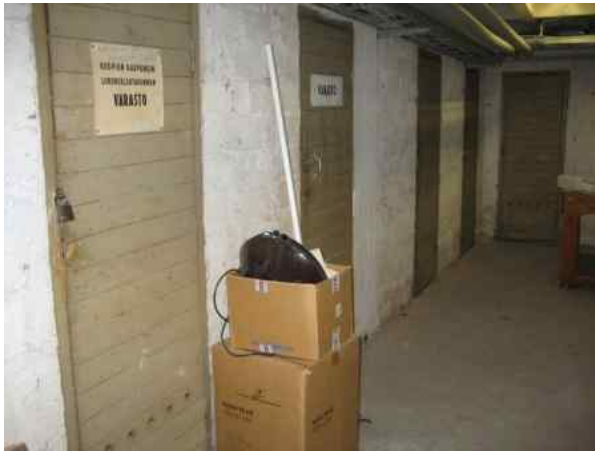
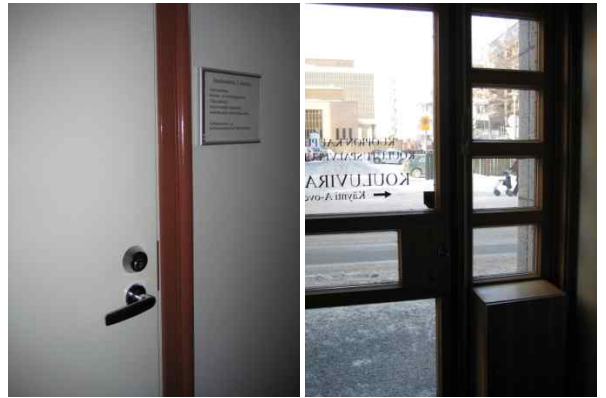
*Väliovet ja ikkunat on uusittu. Ulko-ovista ei voi varmuudella sanoa, ovatko ne alkuperäisiä, mutta alkuperäinen tyyli on säilytetty.*

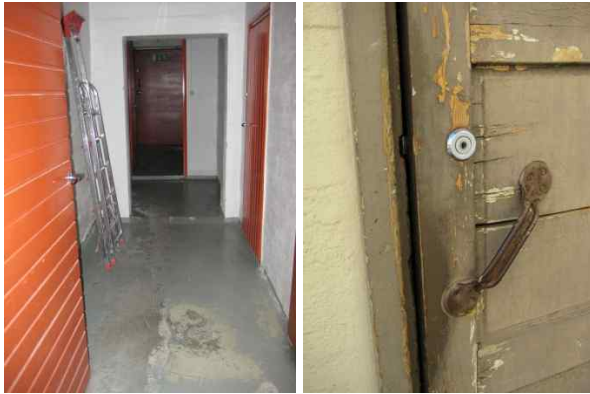
*Kellaritilat ovat rakennuksen alkuperäisintä interiööriä. Kellari on varastokäytössä.*

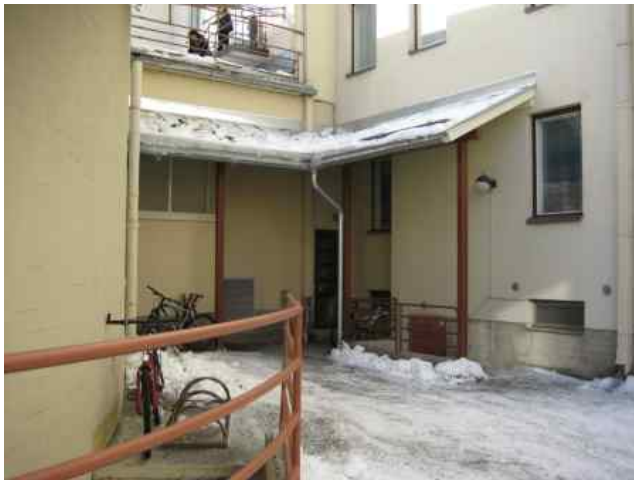
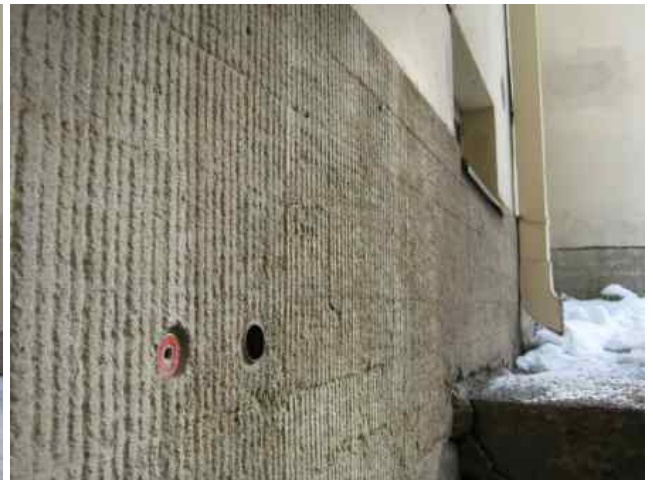
Vasemmalla sisäpihaa 2010. Oikealla uurrettua betonisokkelipintaa. Alla Kuopion kulttuuriympäristöstrategian (2007) kuvaus Vuorikatu 27:stä

<sup>3</sup> Alkuperäisessä työselostuksessa ohjeistetaan tekemään ”betoniin pystyuria rautakangella ja hakkaamaan graniittilaattoja pienellä piikillä”.

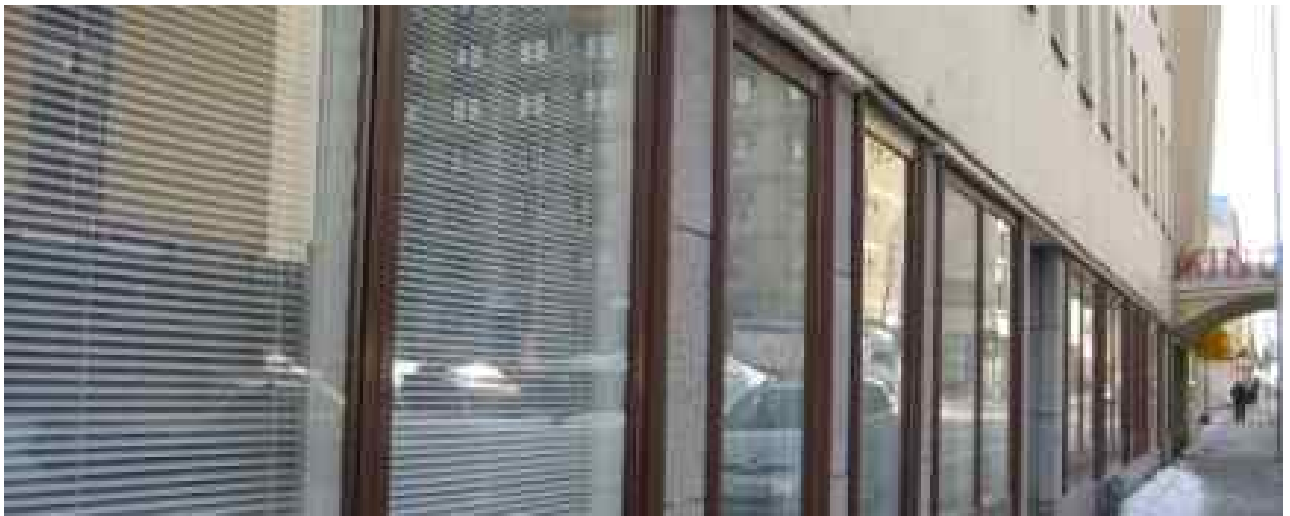
*Yllä Eino Pitkäsén Kuopioon suunnittelemat rakennukset, kartta: Keränen, Mäkinen ja Parkkali 2009. Alla Vuorikadun ikkunarivi.*
