ASBESTI- JA HAITTA-AINETUTKIMUS

2017-03-10

VUORIKATU 27, KUOPIO

PÄIVITETTY 10.03.2017, KORVAA 3.11.2016 PÄIVÄTYN RAPORTIN

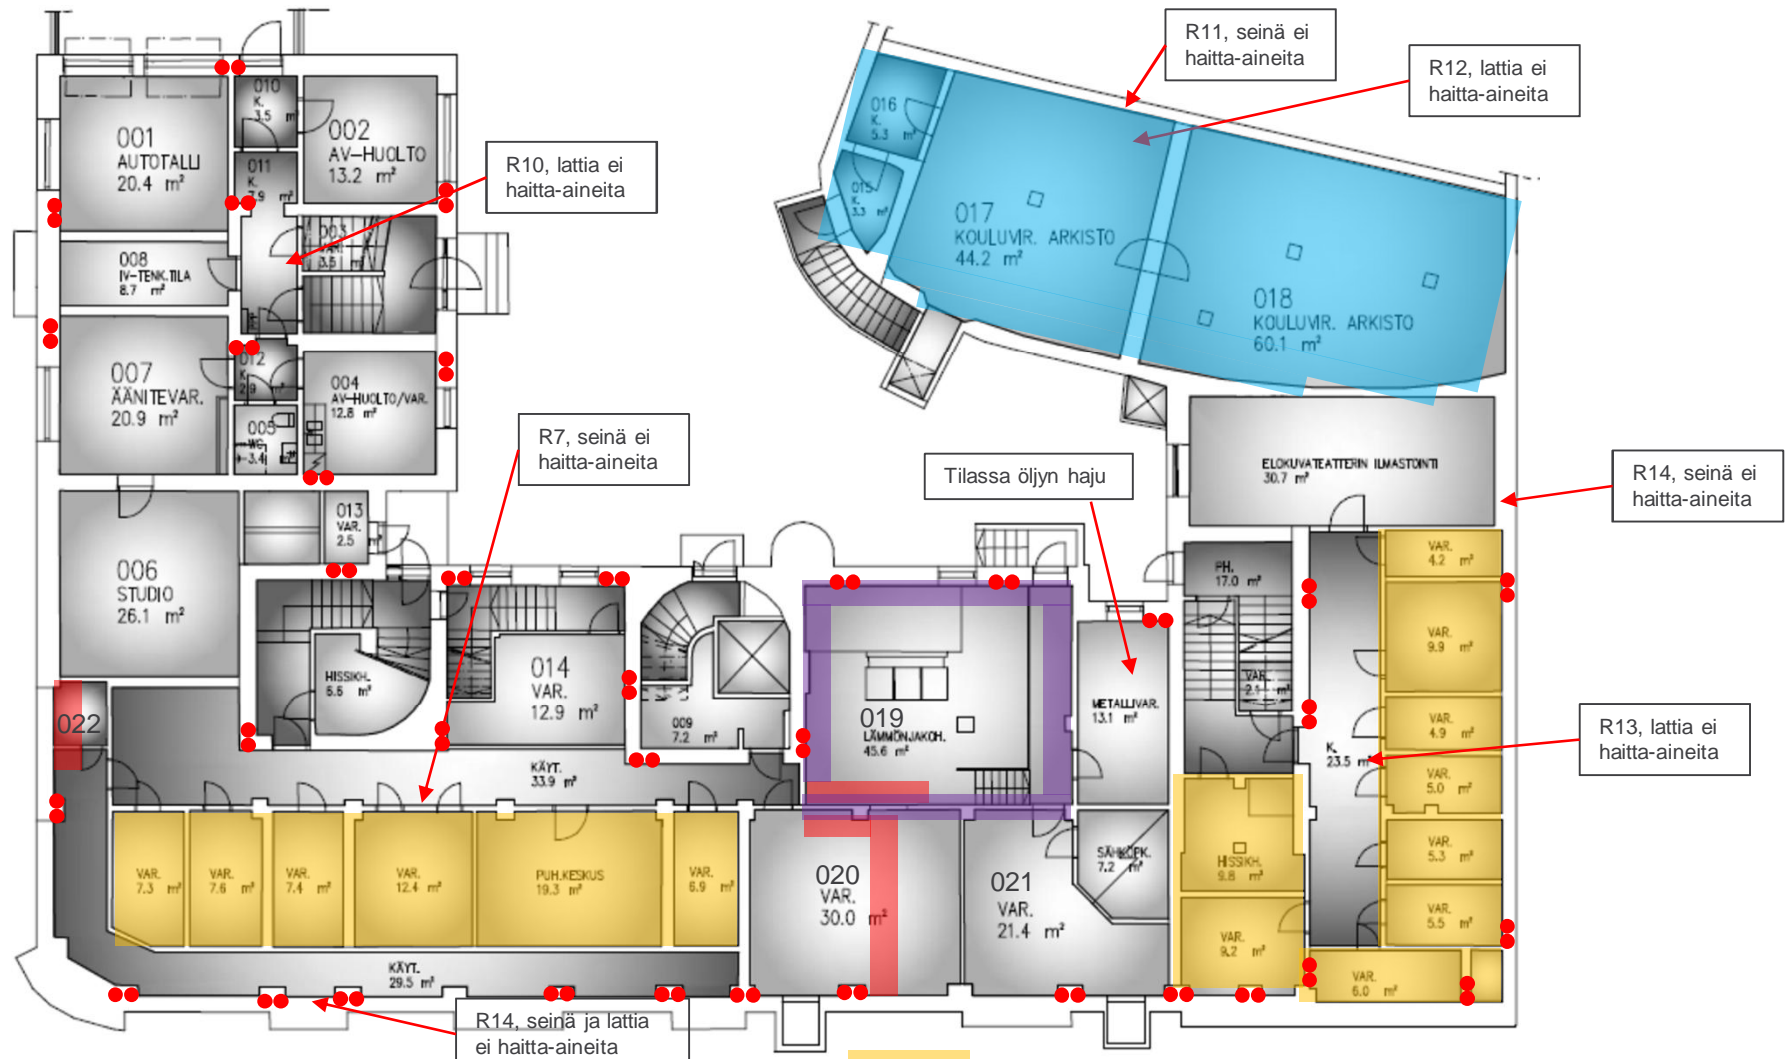
Vuorikatu 27 Kuopio Kellarikerros

- = Putkieriste ja iv-kanava (022) sisältävät asbestia
- = Seinärappaus ja -tasoite sisältää asbestia

- = Tilaan ei ollut pääsyä
- = Lattiamaalissa sisältää lyijyä
- = Seinän sisällä kulkevat lämpövesijohdot

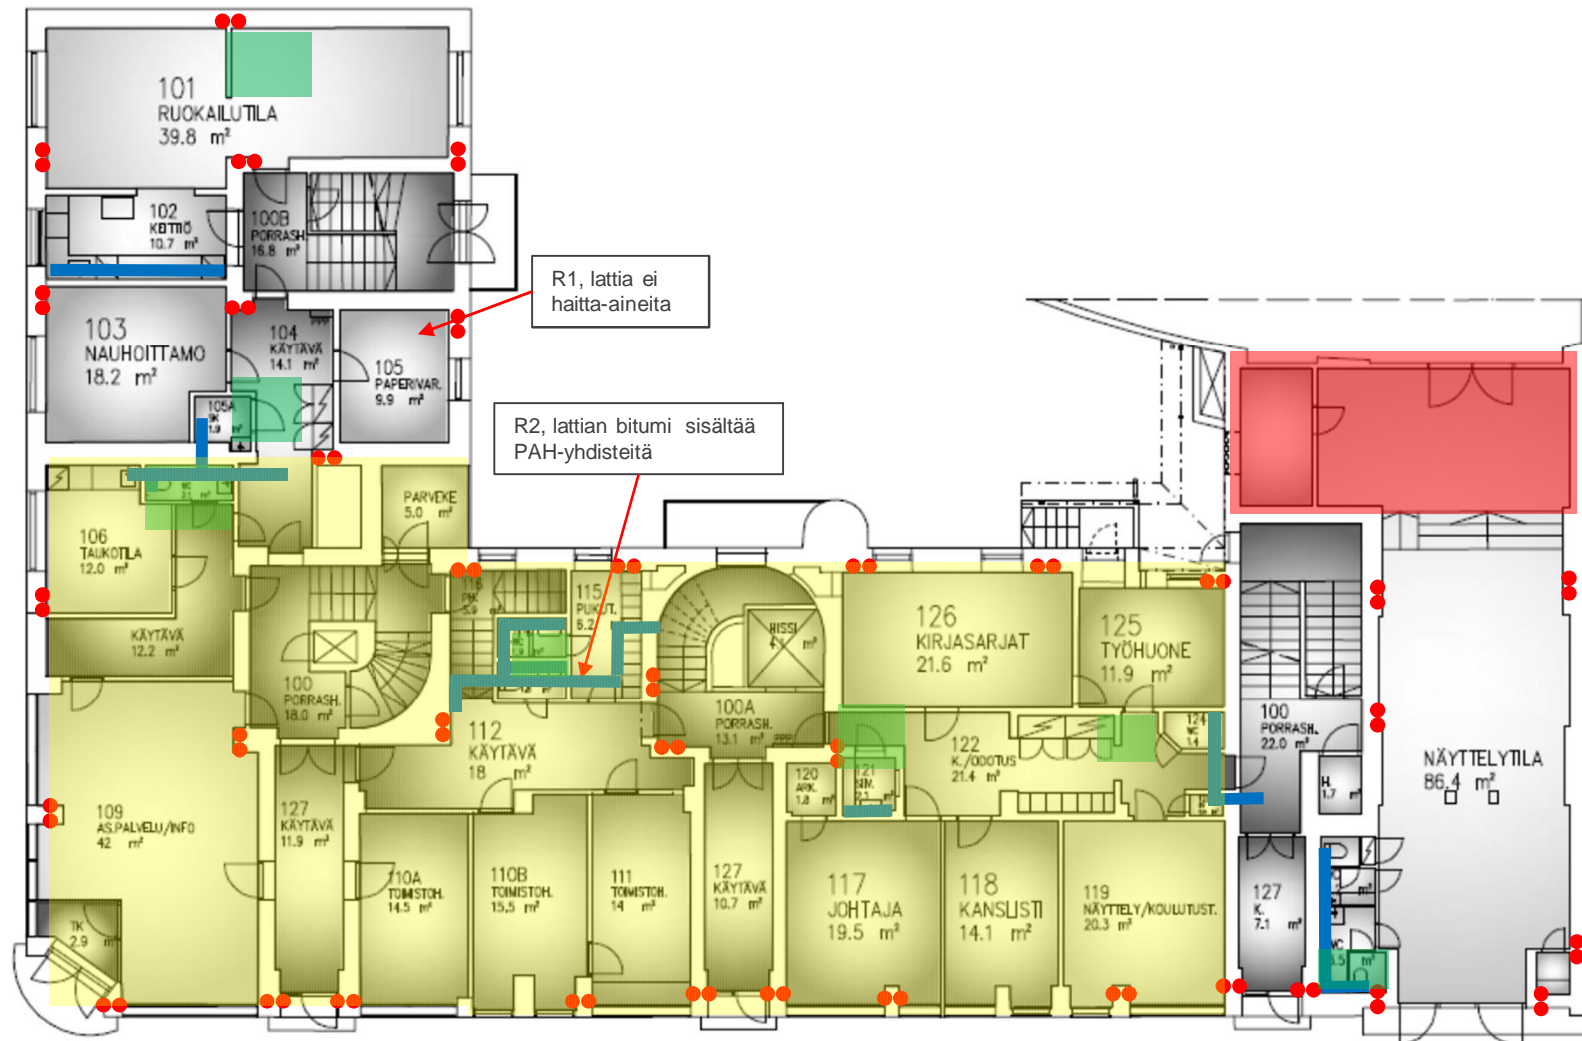
1. kerros

R1, lattia ei
haitta-aineita

R2, lattian bitumi sisältää
PAH-yhdisteitä

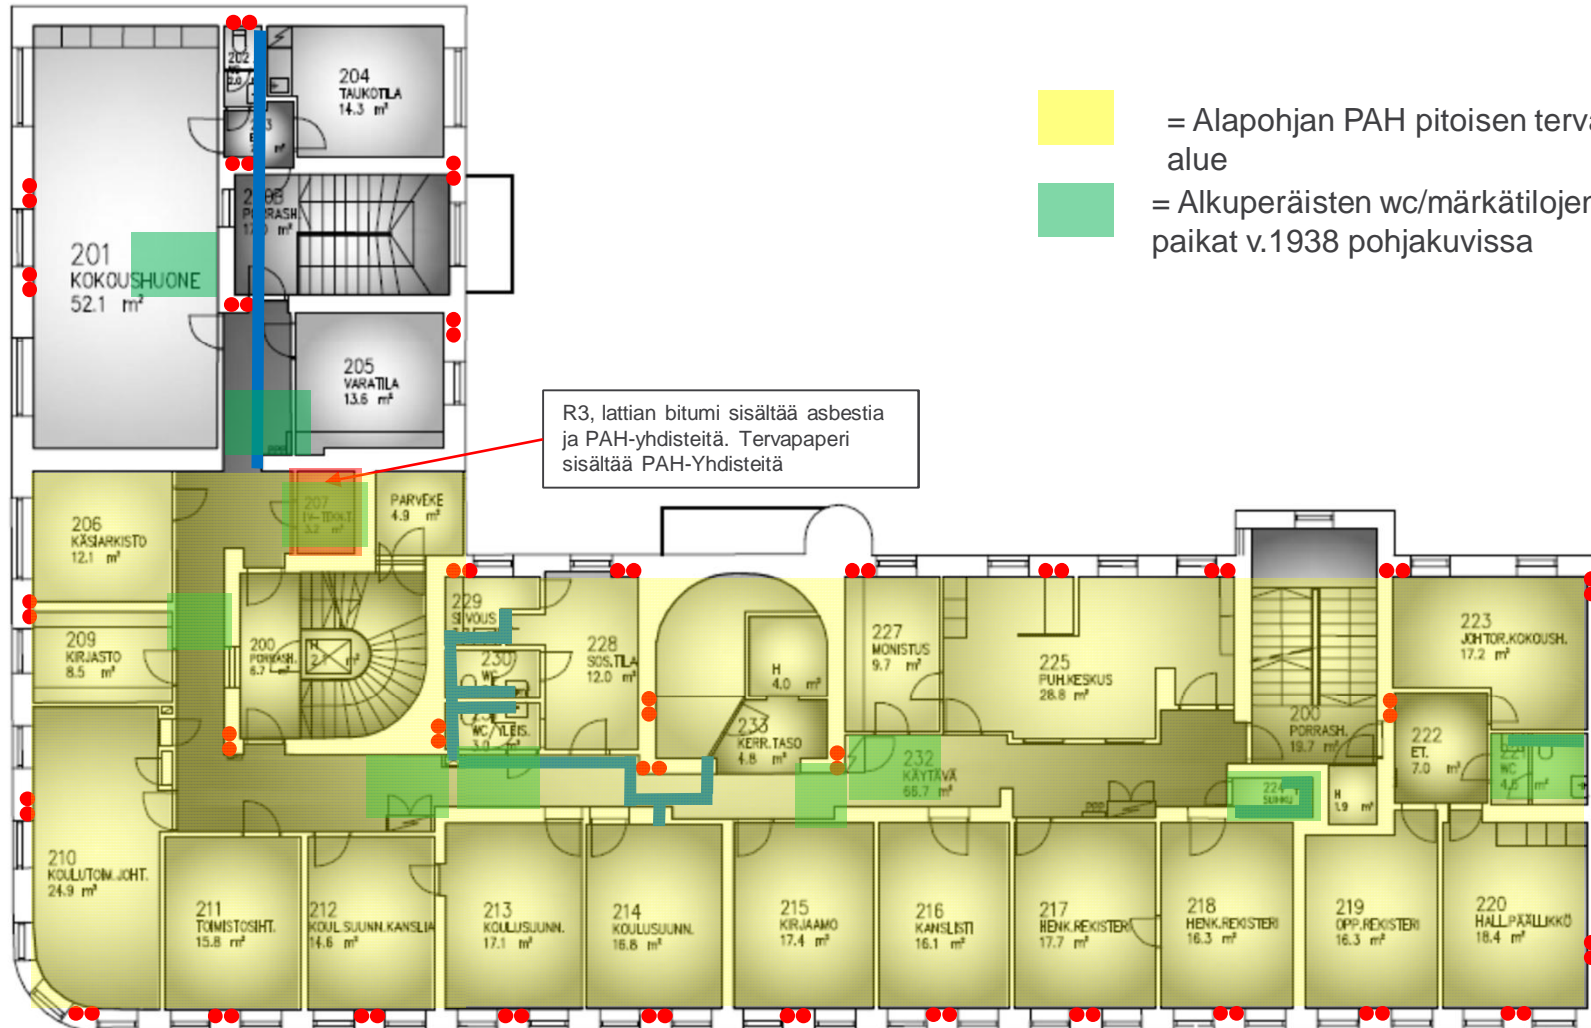
2. kerros

- = Alapohjan PAH pitoisen tervapaperin alue
- = Alkuperäisten wc/märkätilojen paikat v.1938 pohjakuivissa

- = Seinin sisällä kulkevat lämpövesijohdot
- = Välipohjan sisällä kulkevat vesijohdot
- = välipohjarakenteen sisällä oleva bitumikerros sisältää asbestia

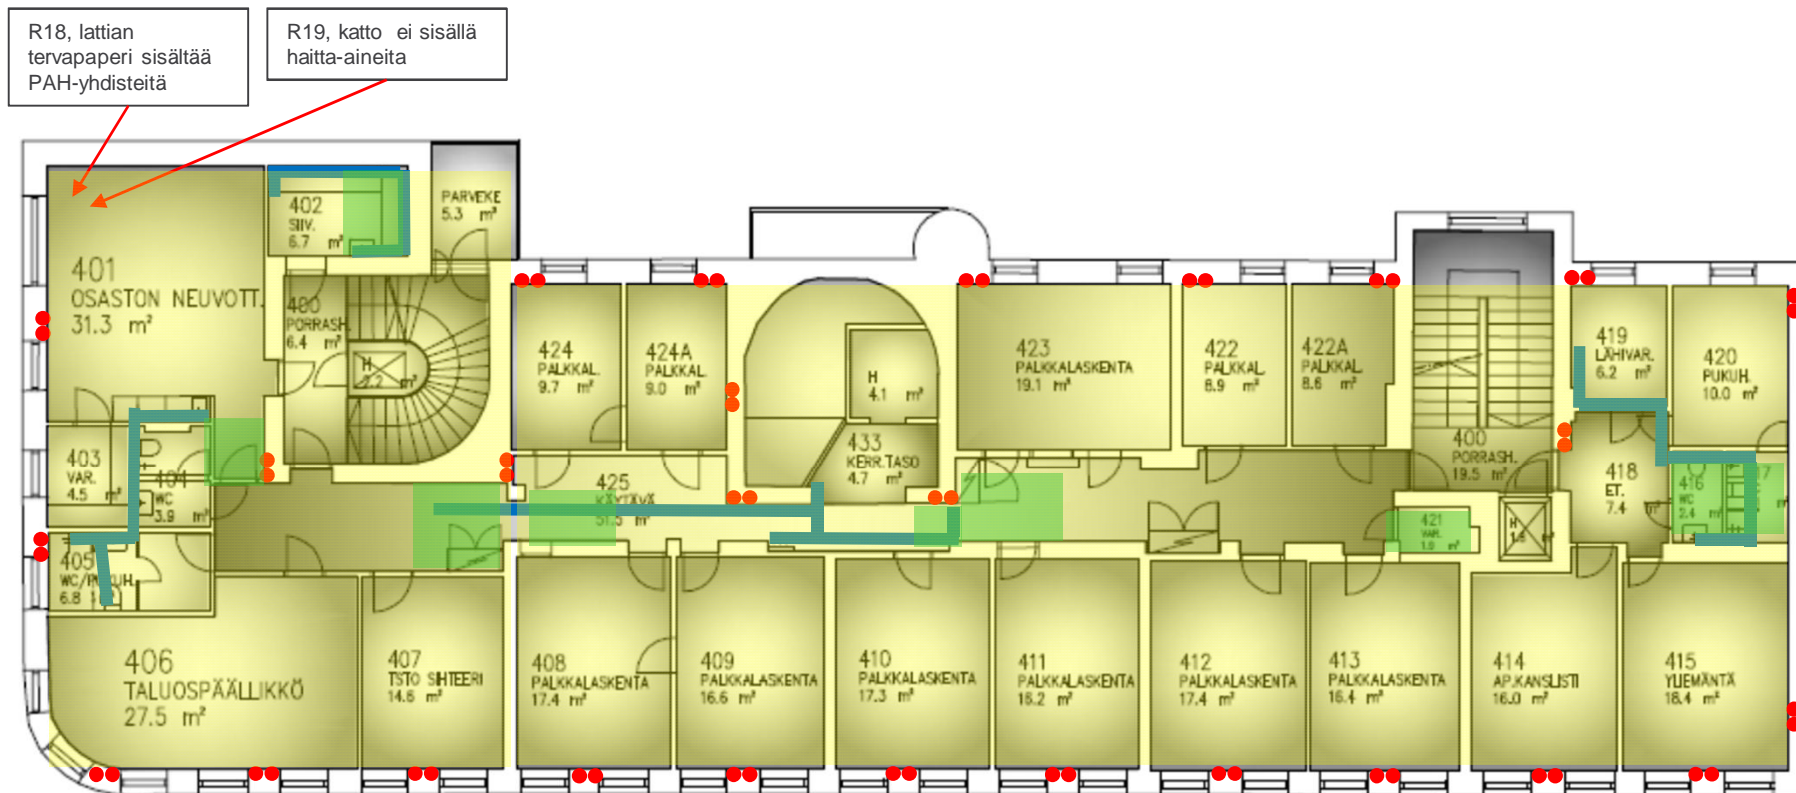
4. kerros

- ● = Seinan sisällä kulkevat lämpövesijohdot
- = Välipohjan sisällä kulkevat vesijohdot

- = Alapohjan PAH pitoisen tervapaperin alue
- = Alkuperäisten wc/märkätilojen paikat v.1938 pohjakuvissa

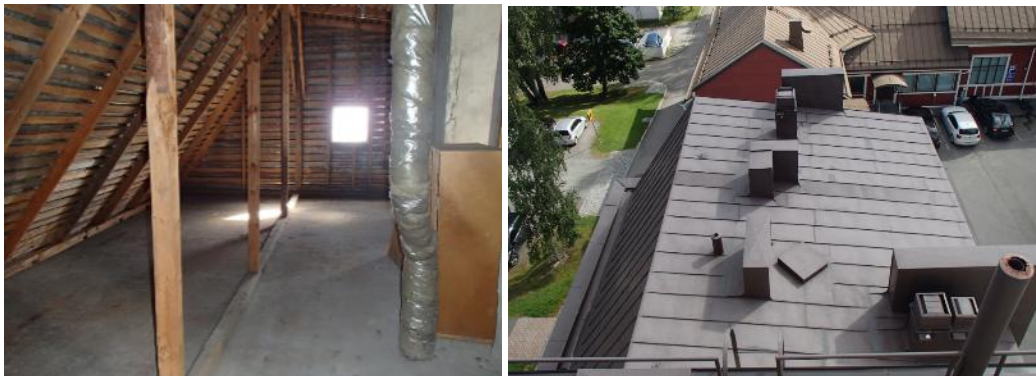
Kuva 5. Yleiskuvaa matalan osan ullakolta ja vesikatolta.

Yläpohjan eristekerroksessa aistinvaraisten havaintojen mukaan lahovaurioita. Alapinnan rappaus voi sisältää kaseiinia. Vesikattovuodot.

- rakenteen ylälaatan ja eristeiden purku, alalaatan irtonaisen rappauksen poisto
- uusi rakenne suunniteltava täyttämään rakenteelle asetetut vaatimukset
- nykyisen vesikaton rakenteiden purkaminen tarpeen mukaan, uudet rakenteet ullakolle tulevien asuinhuoneistojen vaatimusten mukaisesti

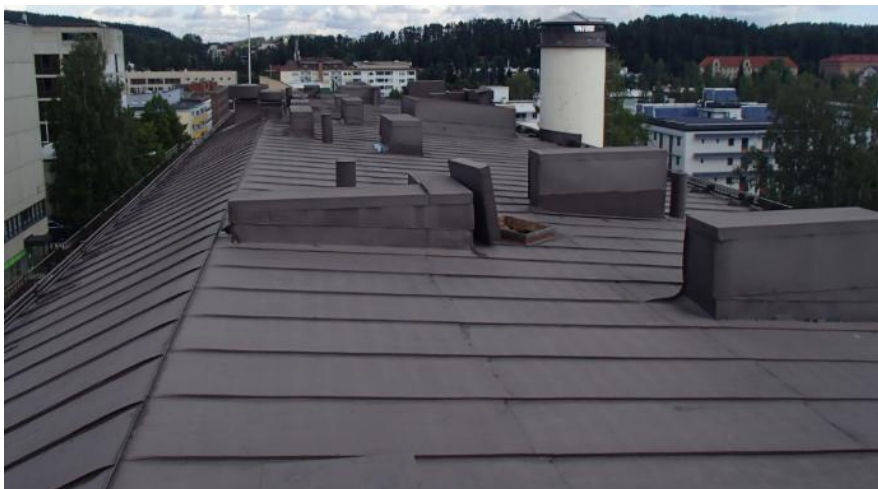
Kuva 6. Yleiskuvaa vesikatolta.

Yläpohjan eristekerroksessa saattaa olla mikrobikasvua. Betonilaatan yläpinnassa olevassa pikisivelyssä saattaa olla PAH-yhdisteitä. Valukerroksen alla olevat puuosat voivat olla lahovaurioituneet. Vesikaton tuuletus ei ole nykysäädösten mukainen.

- rakenteen kantavan laatan yläpuolisten rakennekerrosten purku, mahdollisesti kattokannattajien purku
- uusi rakenne, lämmöneristys, katon korotus, tuuletus ja sadeveden poisto rakentamismääräysten ja ohjeiden mukaan

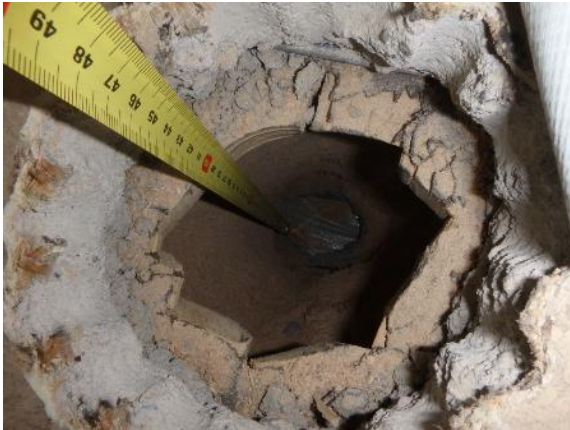
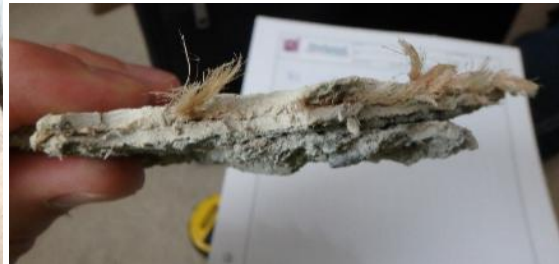
- 2x muovimatto
- betoni 60mm
- umpilaudoitus 22mm (näyte N1 mikrobinäyte)
- sahanpurutäyttö 310mm (näyte N2 mikrobinäyte)
- betoni 30...40mm

Näytteissä N1 ja N2 ei havaittu mikrobikasvua laboratoriotutkimuksissa.

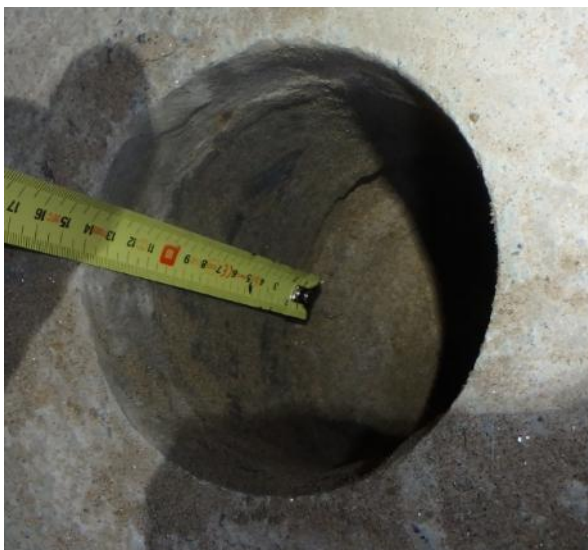
3.7 R7

- maali
- betoni 45mm
- bitumisively (N15 PAH ja asb)
- betoni 80...100mm
- pohjamaa hieno hiekka (rakeisuusnäyte ja kosteuspitoisuus)

Näytteessä N9 ei havaittu PAH-yhdisteitä yli haitta-ainepitoisuuden rajan 200 mg/kg. Näyte ei sisältänyt myöskään asbestia.

Pohjamaa / alustäyttö on siltin ja hienon hiekan sekoitusta. Pohjamaan kosteusprosentiksi mitattiin laboratoriossa 10,2 %.

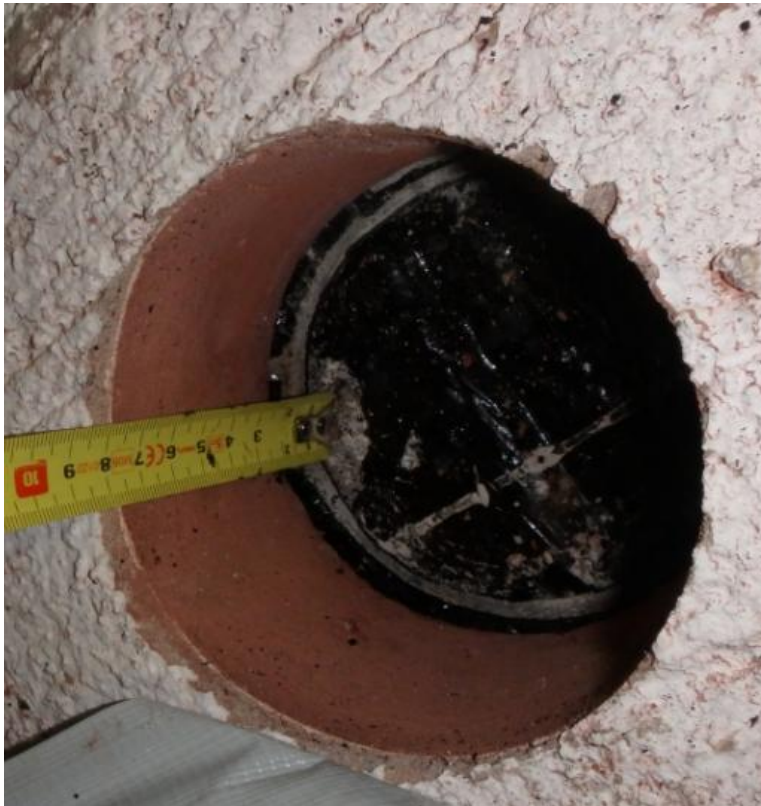
- maali
- rappaus / slammaus
- punatiili (umpitiili) 70mm
- ilmarako 5...10mm
- bitumi (N18 PAH ja asb)
- betoni

Näytteessä N18 ei havaittu PAH-yhdisteitä yli haitta-ainepitoisuuden rajan 200 mg/kg. Näyte ei sisältänyt myöskään asbestia.

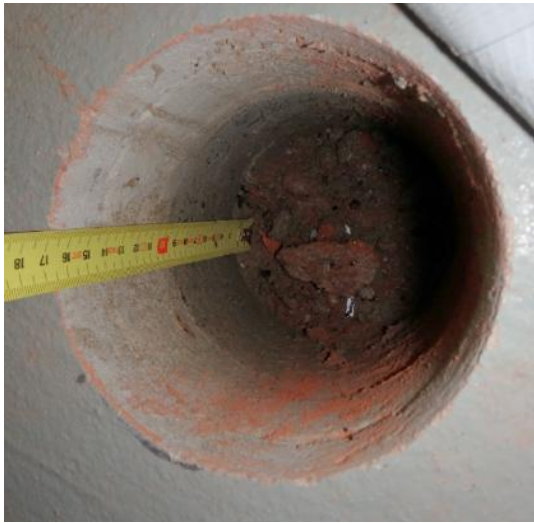
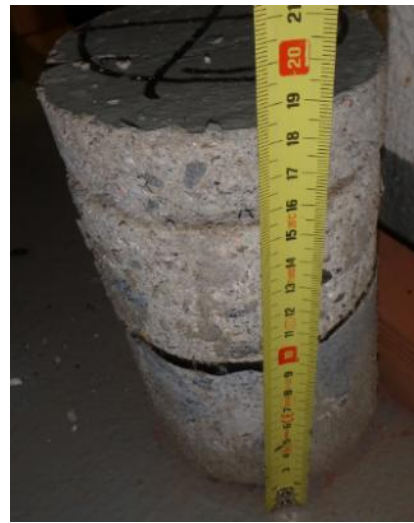
3.12 R12

- maali
- pintabetoni 25mm
- betoni 60...65mm
- bitumisively (N19 PAH ja asb)
- betoni 100mm
- pohjamaa, hieno hiekka (märkkää)

Näytteessä N19 ei havaittu PAH-yhdisteitä yli haitta-ainepitoisuuden rajan 200 mg/kg. Näyte ei sisältänyt myöskään asbestia.

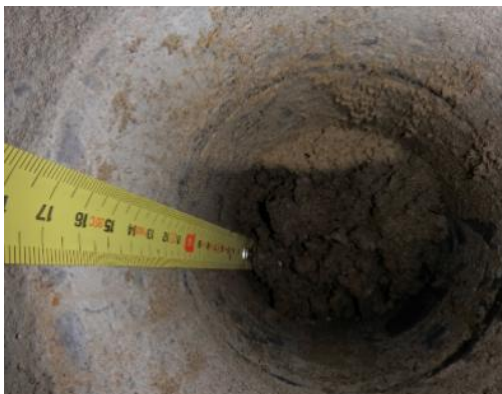
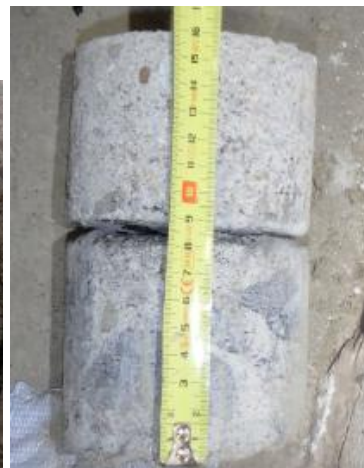
3.13 R13

- betoni 75mm
- bitumi (N20 PAH ja asb)
- betoni 75...95mm
- pohjamaa, hieno hiekka (märkää)

Näytteessä N20 ei havaittu PAH-yhdisteitä yli haitta-ainepitoisuuden rajan 200 mg/kg. Näyte ei sisältänyt myöskään asbestia.

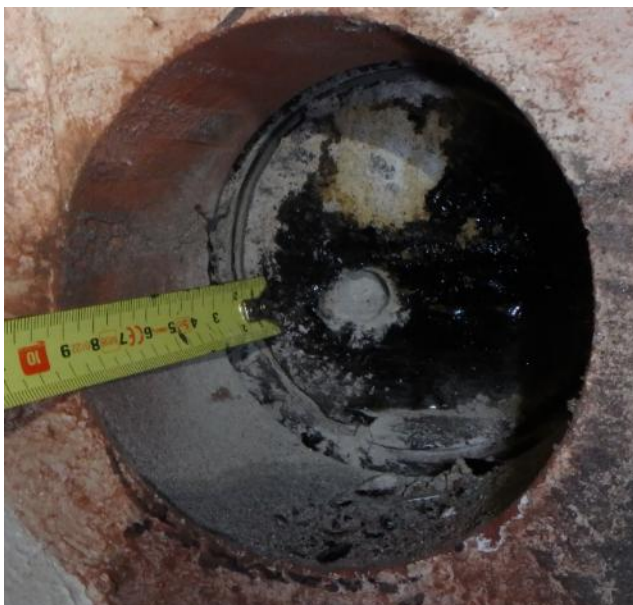
- maali
- punatiili (umpitiili) 70mm
- ilmarako n.20mm
- bitumi (N21 PAH ja asb)
- runkobetoni

Näytteessä N21 ei havaittu PAH-yhdisteitä yli haitta-ainepitoisuuden rajan 200 mg/kg. Näyte ei sisältänyt myöskään asbestia.
