KUVAKUKKO RAKENNETEKNISET SELVITYKSET

22702490-002

2016-12-05

SWECO RAKENNETEKNIikka OY

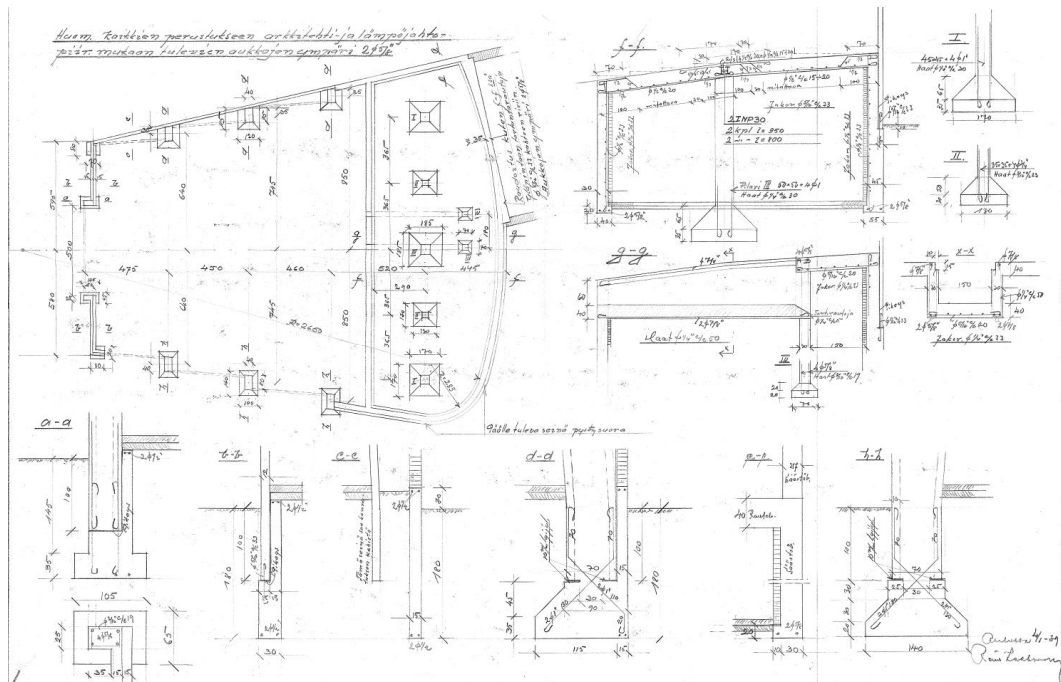
Rakennus on perustettu vanhojen suunnitelmien mukaan maanvaraisten seinä- ja pilarianturoiden varaan. Tutkimusten aikana tehtyjen silmämääräisten havaintojen perusteella rakenteissa ei havaittu sellaisia vaurioita jotka viittaisivat perustusten painumiseen.

Kuva 1. Alkuperäinen perustuskuva.

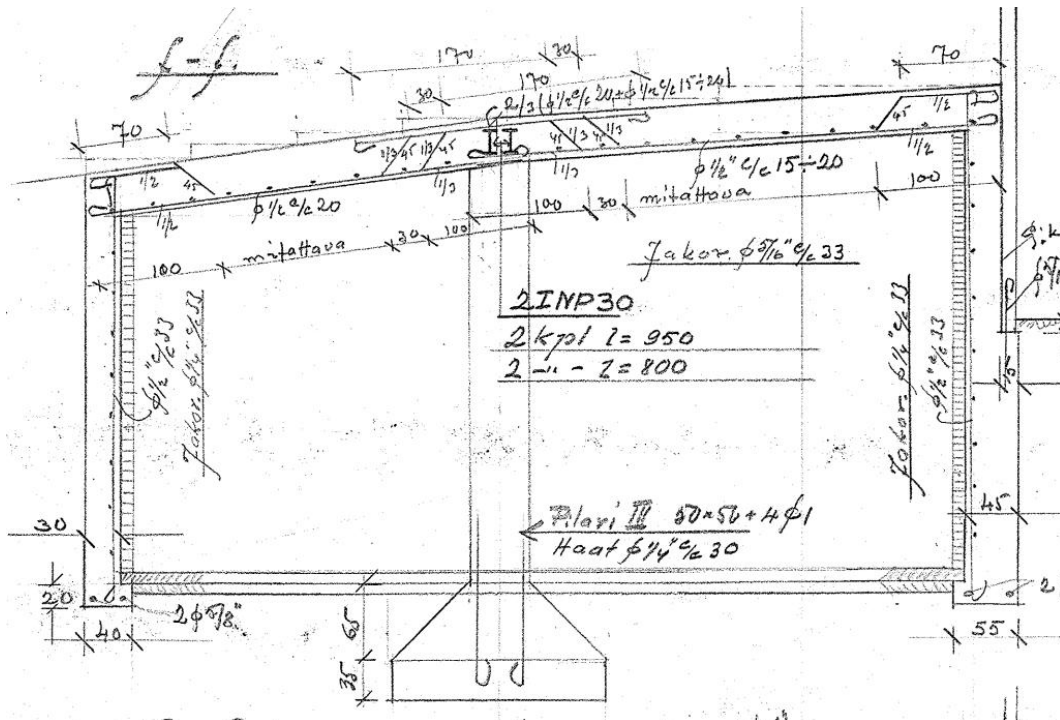
Teatterin alakerrassa on alkuperäinen väestönsuoja. Tila toimii tällä hetkellä arkistona. Väestönsuojan katossa kulkevat todennäköisesti alkuperäiset elokuvateatterin rakenneaineiset ilmanvaihtokanavat.

Kuva 10. Ote alkuperäisistä piirustuksista, leikkaus väestönsuojan rakenteista.

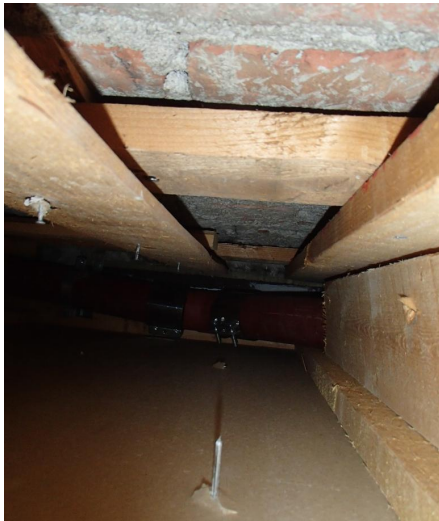
- kipsilevy 13mm, pinnassa lasikuitutapetti
- kotelon runko ja koolaus, ilmaväli n.185mm
- tiilipinta

Kuva 21. Kuva kotelon sisältä.

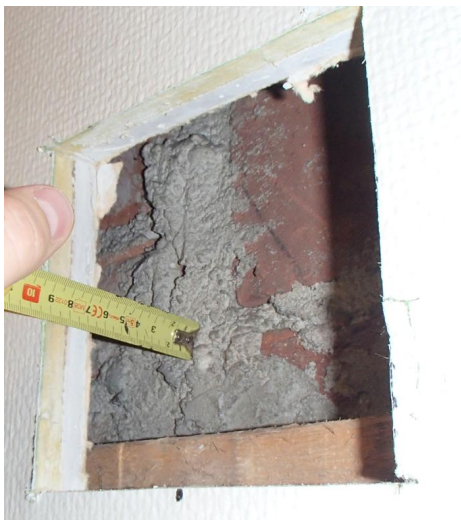
- akustolevy 13mm, pinnassa lasikuitutapetti
- kipsilevy 13mm
- kotelon runko ja koolaus, ilmaväli n.70mm
- tiilipinta

Kuva 22. Kuva rakenneavauksesta.

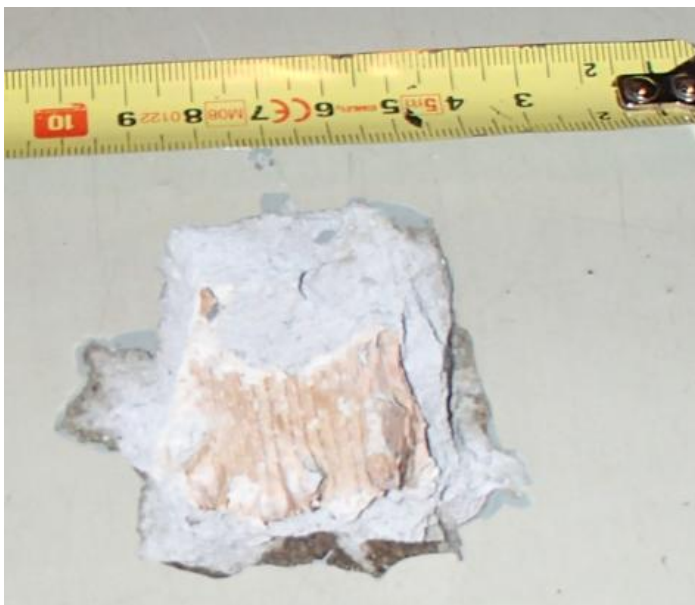
- maali (useita kerroksia)
- pohjuste tai epoksi?
- tasoite n.25mm
- puulaudoitus

Kuva 23. Kuva rakenneavauksesta.

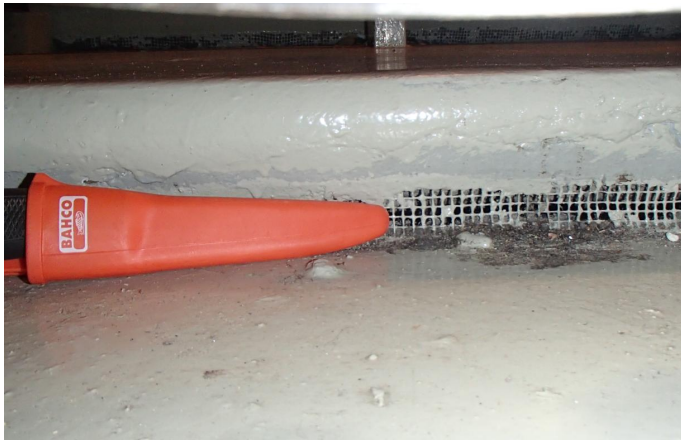
Lisäksi teatterisalin lattiarakennetta tutkittiin kahdesta kohtaa endoskoopilla. Endoskooppi työnnettiin sisään tuolirivistöjen alla olevasta raosta, joka toimii salin poistoilmareittinä.

Kuva 24. Kuva raosta tuolirivistöjen alla.

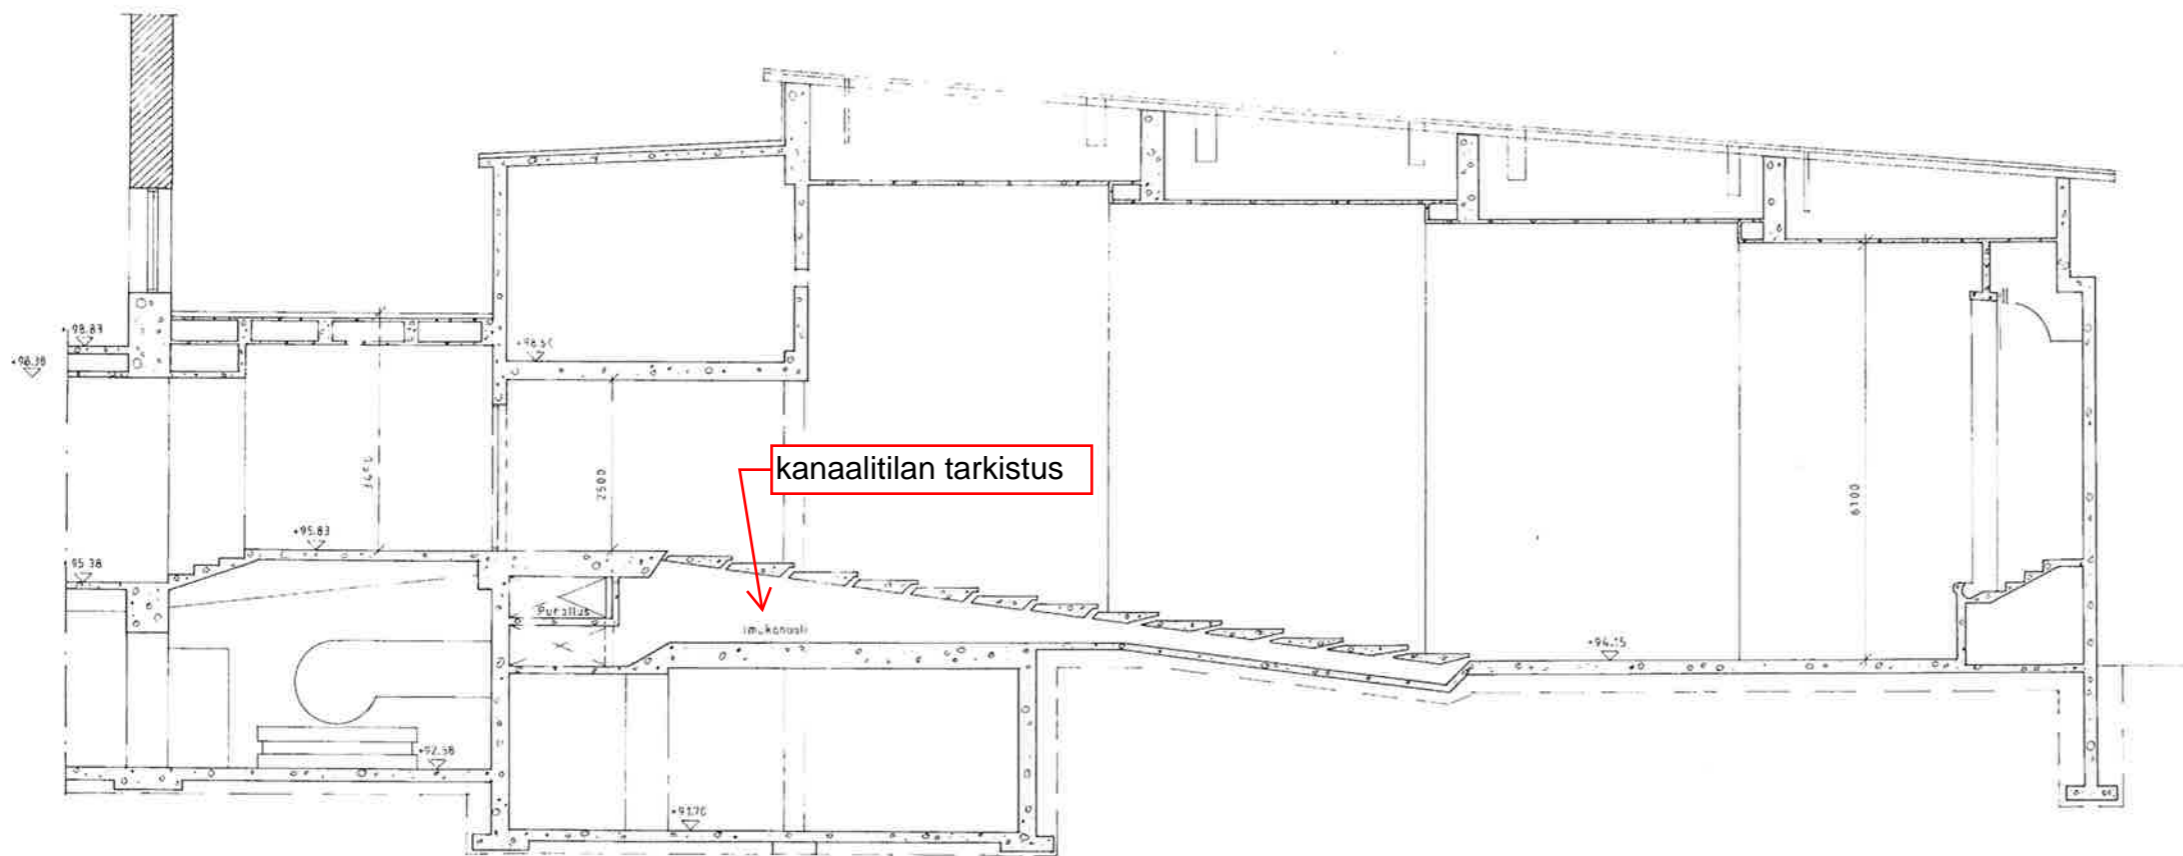
2	10	1	LEIKKAUS ELOKUVATEATTERIN KOHDALTA
KILJON KAUPUNGIN TEKNINEN VIRASTO ARKKITEHTIOSASTO TULLIPORTINKATU 38 A/B 071 185 111 23.10.87			LEIKKAUS ELOKUVATEATTERIN KOHDALTA 1:50 ARK

kanaalitalan tarkistus
