MALJALAHDENKATU 18, PIHARAKENNUS RAKENNETEKNISET SELVITYKSET

22702490-001

Sweco Rakennetekniikka Oy

Maljalahdenkatu 18, Piharakennuksen muuttaminen asuinrakennukseksi

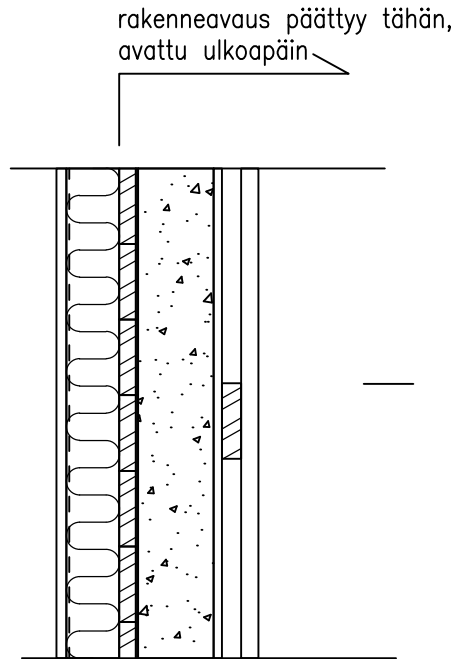
Tila 114

13 mm	Gyproc
	Rakennuspaperi (oletettu)
n.70 mm	Koolaus + eriste (oletettu)
n.22 mm	Laudoitus
	Rakennuspahvi
100 mm	100x50 koolaus + purueriste, tappura jne.
11 mm	Tuulensuojalevy
25 mm	Koolaus vaakaan
23 mm	Pystypanelointi

Ulkoseinän tuuletus ei toimi, tukossa alhaalta.

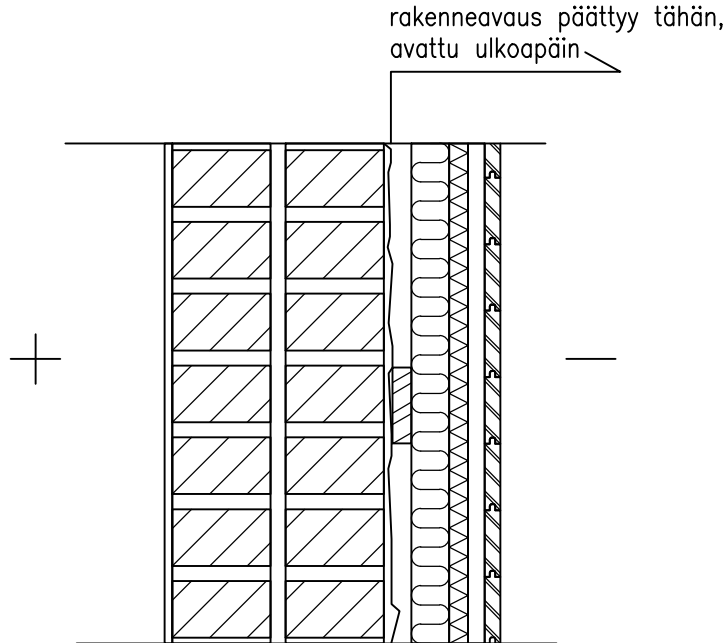
Tila 103 arkisto

Tasoite tai rappaus

22 mm koolaus pystyyn

20 mm vaakapaneeli

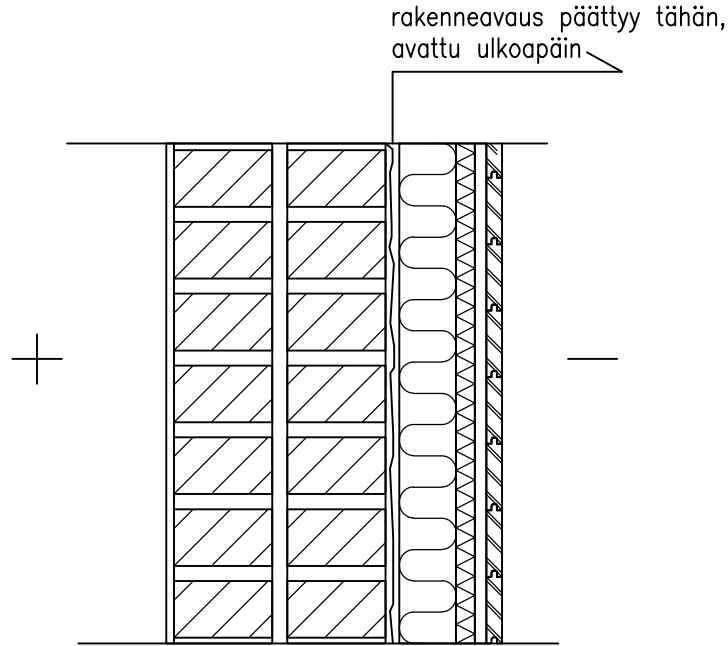
Tila varasto

Tiili / kivrakenne (paksuudesta ei tarkkaa tietoa)
50 mm	Koolaus + mineraalivilla
25 mm	Koolaus + tuulensuojavilla
15 mm	koolaus pystyyn
20 mm	vaakapaneeli

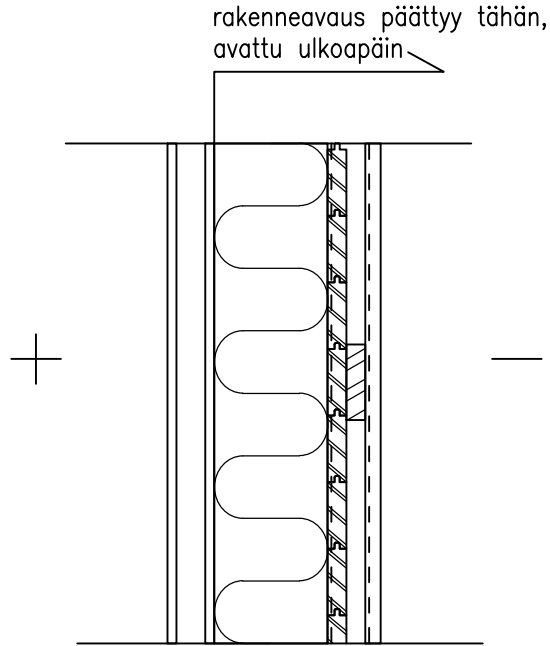
Tila 122 ulkoseinä

Laajennuksen yhteydessä alkuperäisiä ulkoseiniä on jäänyt sisäseiniksi. Tilaan 122 tehdystä rakenneavauksesta (VS1, rakenneavaukset) selviää, että seinässä on PAH yhdisteitä hirren riveissä ja mustassa paperissa hirren pinnalla.

- Sisäilman kannalta ongelmalliset rakenteet ovat väliseinät, jotka ovat aikaisemmin olleet ulkoseiniä (ks. LIITE 1). Näissä seinissä on PAH-yhdisteitä hirren riveessä ja hirren pinnalla olevassa pikipaperissa. Pikipaperi voidaan purkaa, mutta rivettä ei saada purettua rakenteesta ilman koko seinän purkamista. Seinä on kantava, joten sitä ei voida purkaa. Näin ollen hirren riveessä olevat PAH-yhdisteet jäävät riskirakenteeksi ko. seiniin.

Sisäpuolella kipsilevy

Musta paperi (Paperissa PAH-yhdisteit! näyte 6)

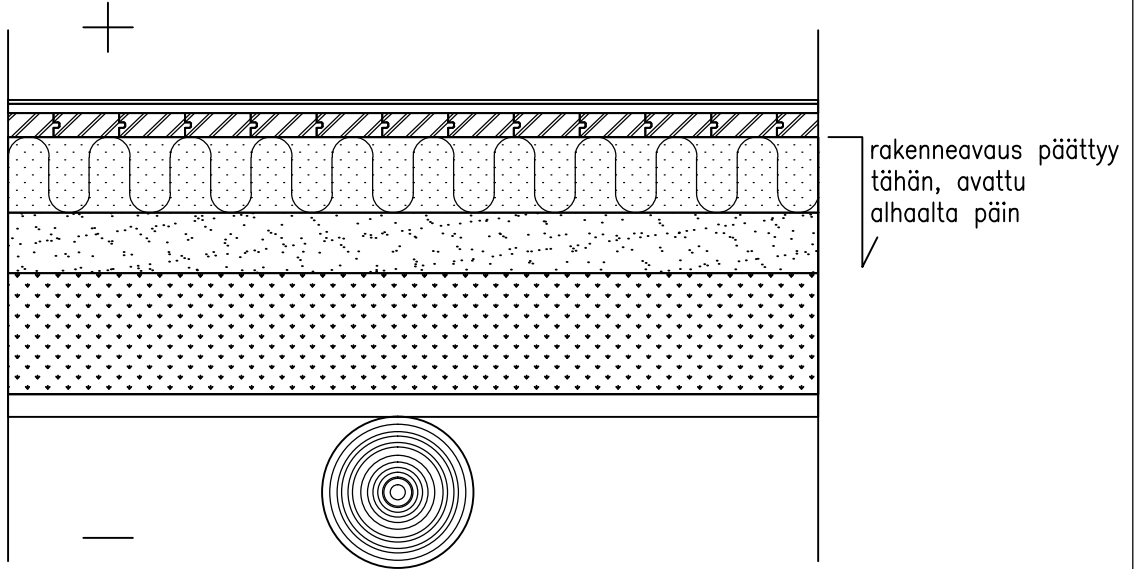
Tila 104

Muovimatto

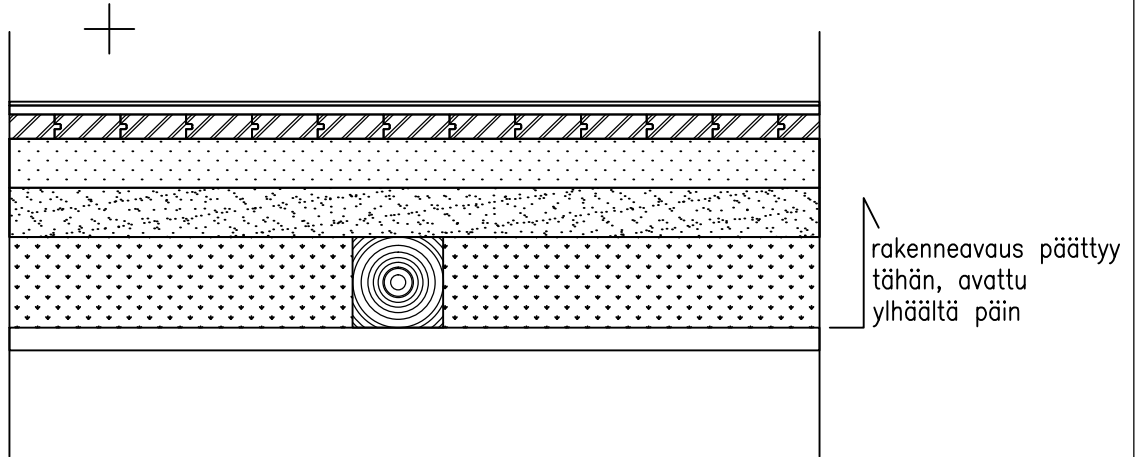
Tila 109

Muovimatto
12 mm	Lastulevy
32 mm	Ponttilauta 32x130
250 mm	Ristiin koolaus: hirsi 130x70 k 600 + hirsi 120 mm (h). Täytöt sahajauho, hiekka, tiivissammal
n.30 mm	Umpilaudoitus (oletus)

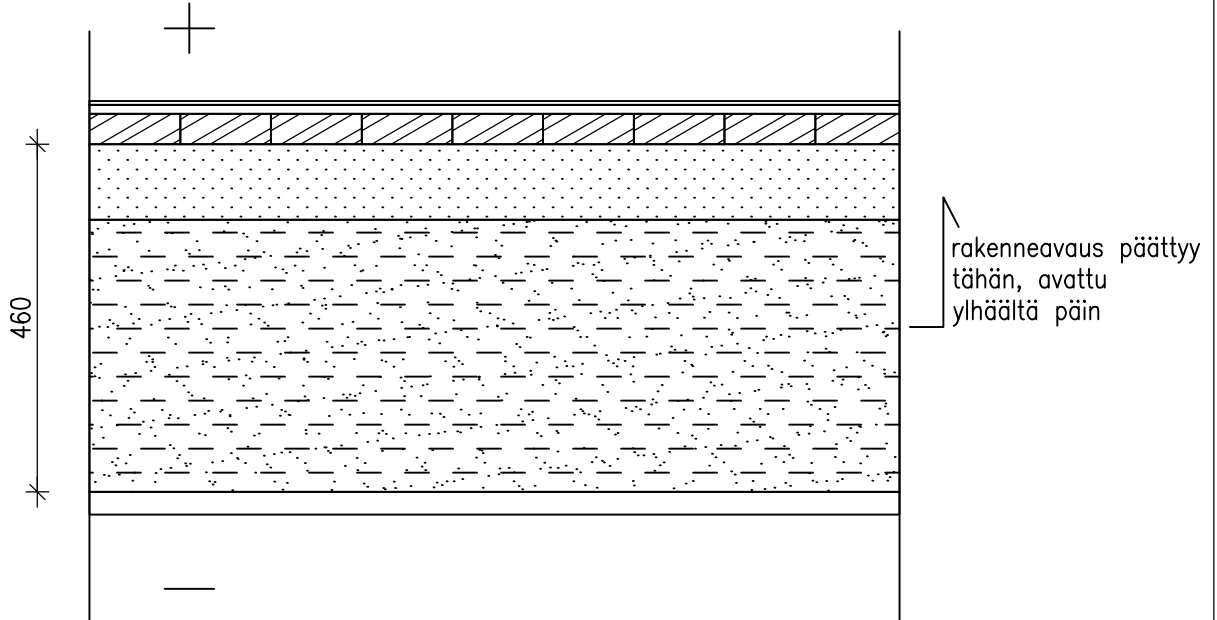
Tila 114

Muovimatto
12 mm	Lastulevy
40 mm	Ponttilauta 40x120
460 mm	Koolaukset + täytöt: puru, hiekka, erittäin tiivis sanomalehti + hiekka täyttö.
n.30 mm	Umpilaudoitus (oletus)

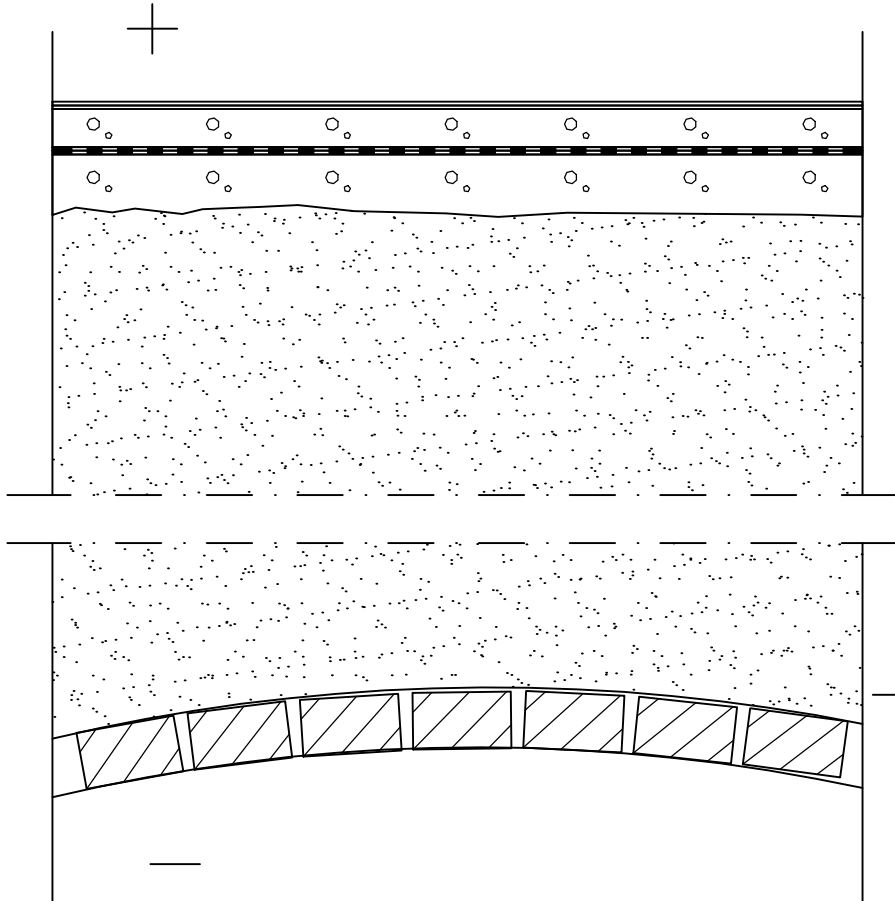
Tila 103, välipohja

↑
rakenneavaus päättyy
tähän, avattu
ylhäältä päin

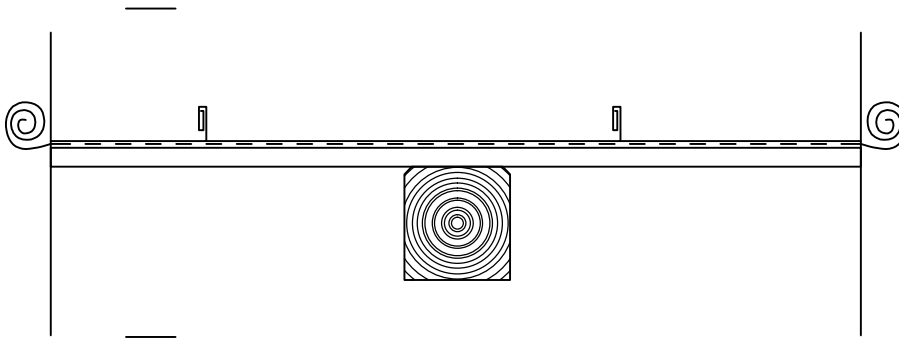
Vesikatto on konesaumattu peltikatto. Pellin maali on paikoin halkeillut. Suoraan kattopellin alla on aluskate. Pellin ja aluskatteen välissä ei ole tuuletusrakoa. Tuuletusraon puuttuminen on rakennusvirhe. Vesikaton pellityksissä on virheitä

Konesaumattu peltikate

(epäjatkuvuuskohtia) eritasossa olevien lappeiden liittymissä. Vesikaton ja ulkoseinän liittymässä ei ole tarpeeksi tuuletusrakoa ullakolle. Vesikatto ja aluskate tulee purkaa suunnitella kokonaisuudessaan uudeksi toimivaksi rakenteeksi. Korjattuun rakenteeseen tulee asentaa aluskatteeksi sileä/nukkapintainen huopa uuden pellin alle vesikaton monimuotoisuuden ja useiden sisäjiirien vuoksi. Huovan alla tulee olla joko umpinainen ponttilaudoitus tai vaneri.
