# KUOPIO

## Lampi- ja lahtikortit

Kuopion vesialueiden hoito- ja  
kunnostusohjelma 2019 - 2023

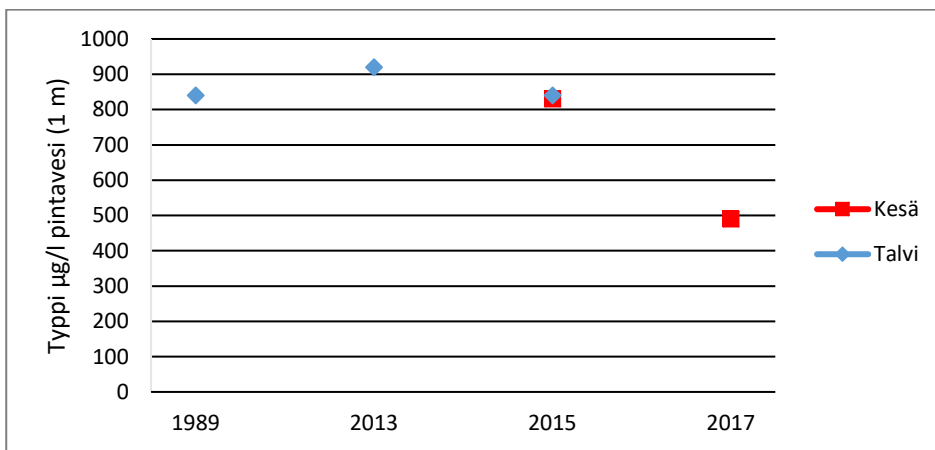
Kuva 3. Ahvenuksenlammen pintaveden (1 m) kokonaistyyppi vuosina 1989 – 2017

Ahvenuksenlampi on järviyypiltään runsaskalkkinen järvi ja sen alustava laajennettu vedenlaatuluokka on typpi-, fosfori- ja klorofylli-a tulosten perusteella tyydyttävä. Ahvenuksenlammen vedenlaatua on seurattu kahden vuoden välein vuodesta 2013 lähtien (kuvat 2 ja 3). Sitä ennen Ahvenuksenlammesta on otettu vesinäytteet vuonna 1989.

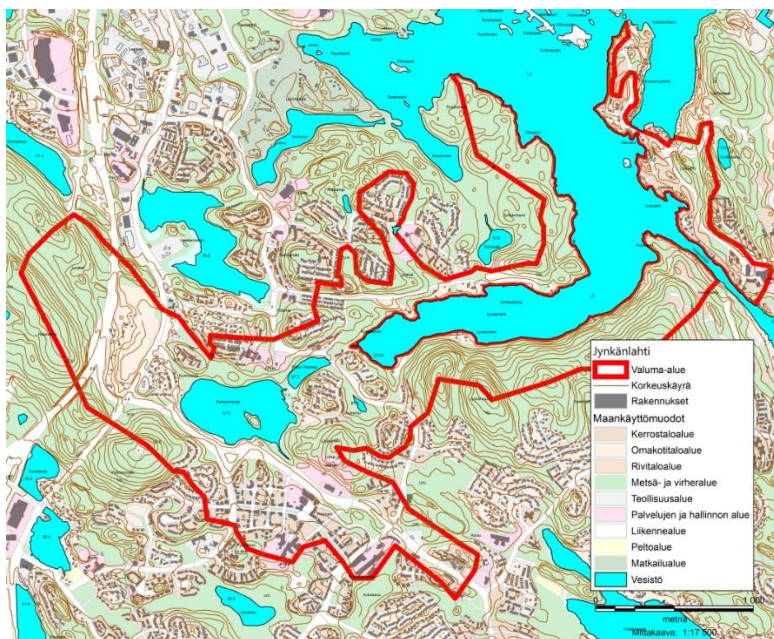
Kuva 1. Jynkänlahden valuma-alue ja maankäyttö.

Jynkänlahti sijaitsee Kuopion keskusta-alueen eteläpuolella Jynkän ja Saaristokaupungin kaupunginosien välissä. Jynkänlahti on noin kaksi kilometriä pitkä ja syvimmillään 42 metriä syvä lahti. Lahden rannat ovat melko jyrkkiä varsinkin lahden etelärannalla, jossa lahden pinnan ja viereisten mäkien korkeusero voi olla jopa 70 metriä. Petonen ja Pikku-Petonen laskevat vetensä Jynkänlahteen. Jynkänlahden lähivaluma-alue koostuu suurimmaksi osaksi luonnontilaisesta metsästä (Kuva 1). Lahden pohjoisrannalla sijaitsee asutusta, mutta alueen hulevedet johdetaan pääsääntöisesti toisaalle. Lahden virkistyskäyttöarvo on kohtalainen. Jynkänlahden pohjukassa sijaitsee Ruukinrannan uimaranta. Lahden pohjoisrannalla on venelaituri ja rannalla säilytetään veneitä. Kohde ei ole kokonaan kaupungin omistuksessa.

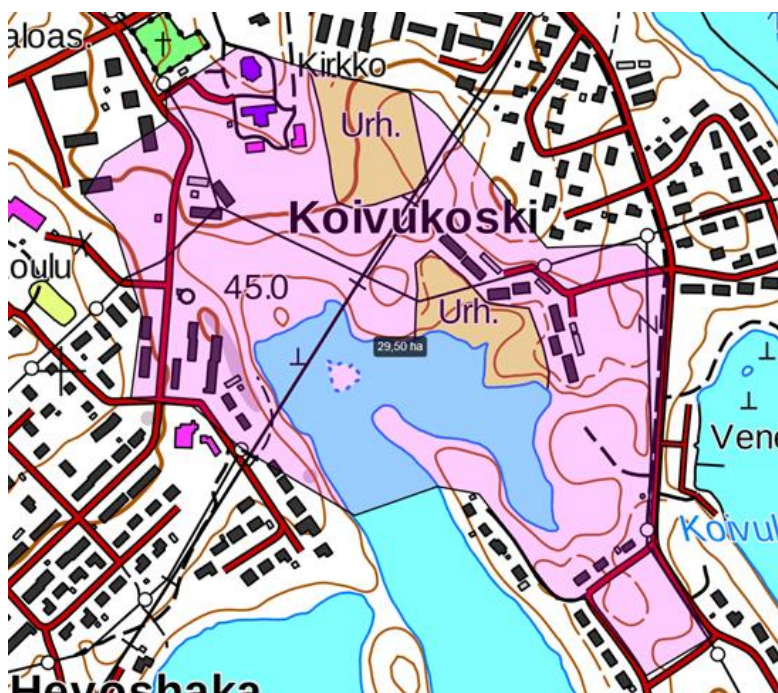
Kuva 1. Pappilalahden (Juankoski) valuma-alue

Pappilalahden lähiympäristö koostuu ranta-asutuksesta ja virkistyskäytössä olevasta viheralueesta. Lahden valuma-alue on pääosin asuin- ja viheraluetta (Kuva 1). Pappilalahdella on suuri paikallinen virkistyskäyttöarvo. Lahtea käytetään kalastukseen ja veneilyyn, sen rannoilla on frisbeegolf rata ja sen lähiympäristöä käytetään ympärivuotisesti ulkoiluun. Lahdessa on voinut vielä 1980-luvulla uida, mutta nykyisin sen rannat ovat liian matalat uimiseen ja alueelle on muodostunut turvesaarekkeitä.

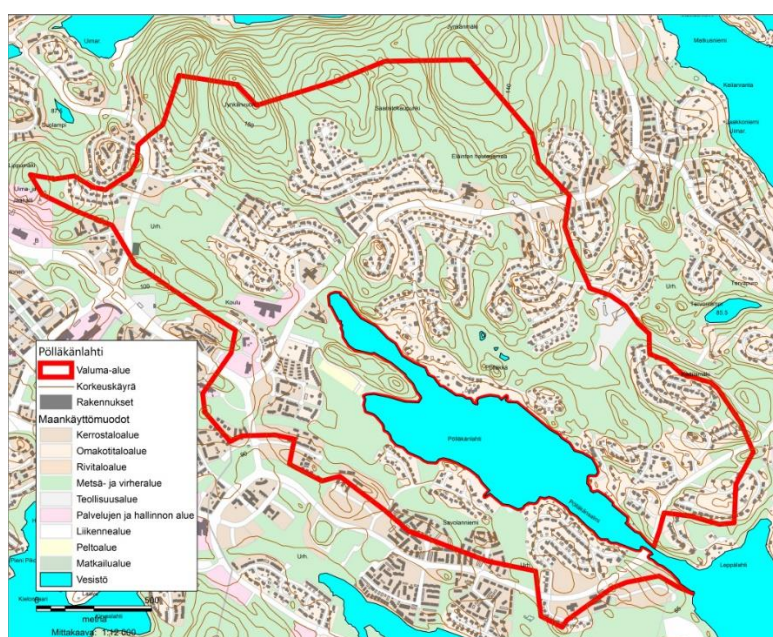
Kuva 1. Pölläkänlahden valuma-alue ja maankäyttö.

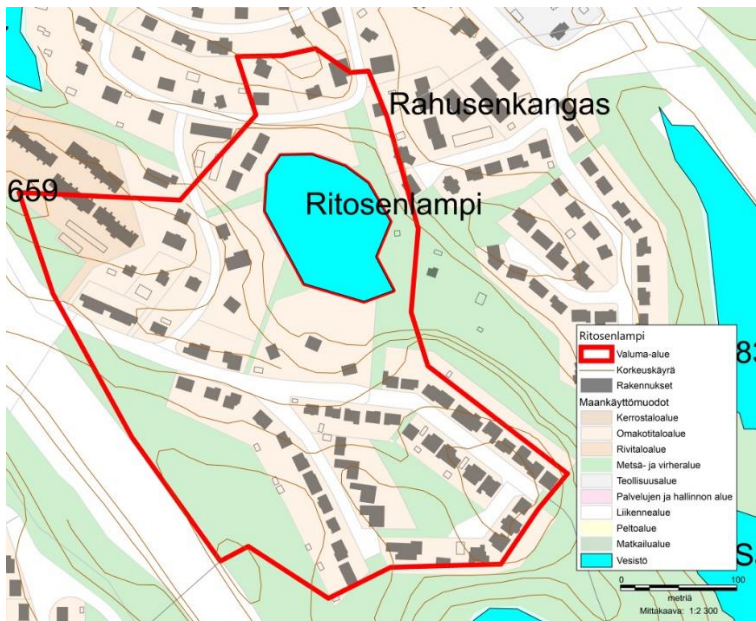
Kuva 1. Ritosenlammen lähivaluma-alue ja maankäyttö.

Ritosenlampi on pieni ja matala asutuksen ympäröimä lampi. Ritosenlammen valuma-alueesta suurin osa on rakennettua pientaloaluetta. Myös virkistys- ja liikennealueita valuma-alueella on jonkin verran (Kuva 1). Rahusenlammen vedet laskevat Ritosenlampeen. Lampeen laskee myös kolme hulevesiviemäriä ja jätevedenpumppaamon ylivuotoputki. Ritosenlampi laskee vetensä Saarijärven kautta Kallaveteen. Lammella ei ole suurta virkistyskäyttöarvoa, lähialueen asukkaita lukuun ottamatta. Kohde on kaupungin omistuksessa.

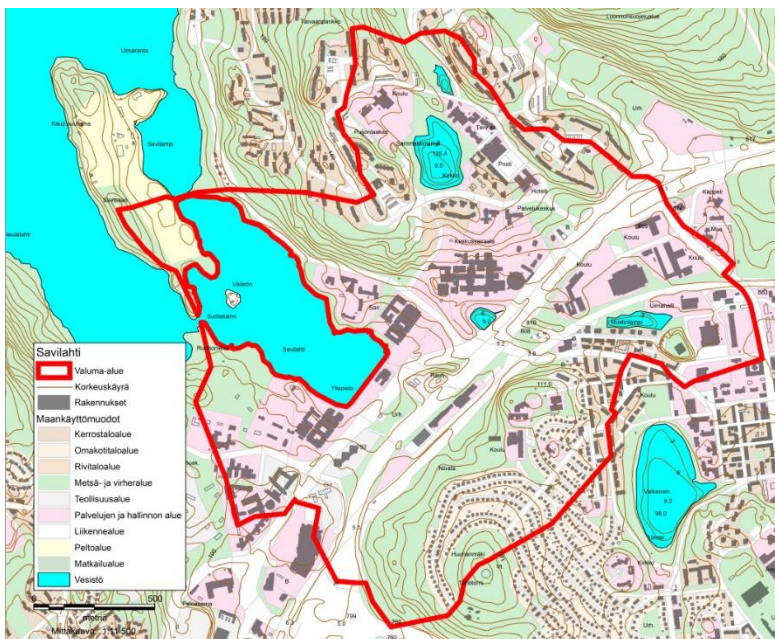
Kuva 1. Savilahden valuma-alue ja maankäyttö

Savilahden vedet tulevat sen itäosassa sijaitsevasta ojasta, johon laskevat Pienen Mustinlammen, Mustinlammen ja Sammakkolammen vedet. Alueella on myös useita hulevesiviemäreitä. Savilahden vedet purkautuvat Savilammen ja suolasalmen kautta Neulalahteen. Savilahden valuma-alueella sijaitsee kaksi jätevedenpumppaamoa. Kohde on kokonaan kaupungin omistuksessa.

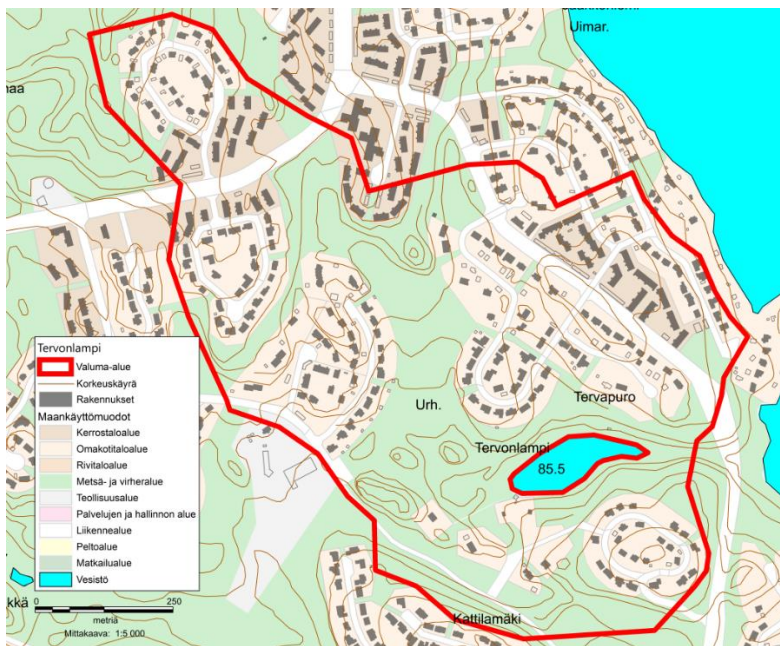
Kuva 1. Tervonlammen valuma-alue ja maankäyttö

Tervonlampi (04.272.1.125) on pieni syvä lampi, joka sijaitsee Saaristokaupungin asuinalueen keskellä. Tervonlampea on kutsuttu myös Tervalammeksi. Lammen rannat koostuvat lähinnä metsästä ja sen läheisyydessä on asutuksen lisäksi puistoalue, kosteikko sekä ulkoilukäytäviä. Tervonlammen valuma-aluetta on rakennettu voimakkaasti 2000-luvun alussa. Sitä ennen alue oli pääasiassa luonnontilaista metsää. Nykyisin lammen valuma-alueesta 60 % on rakennettua aluetta ja loput virkistys- sekä metsäaluetta (Kuva 1). Tervonlammen vedet tulevat neljän hulevesiviemärin kautta sekä ojasta, joka virtaa lampeen ulkoilualueelta. Tervonlampi laskee vetensä Kallaveteen. Kohde ei ole kaupungin omistuksessa.

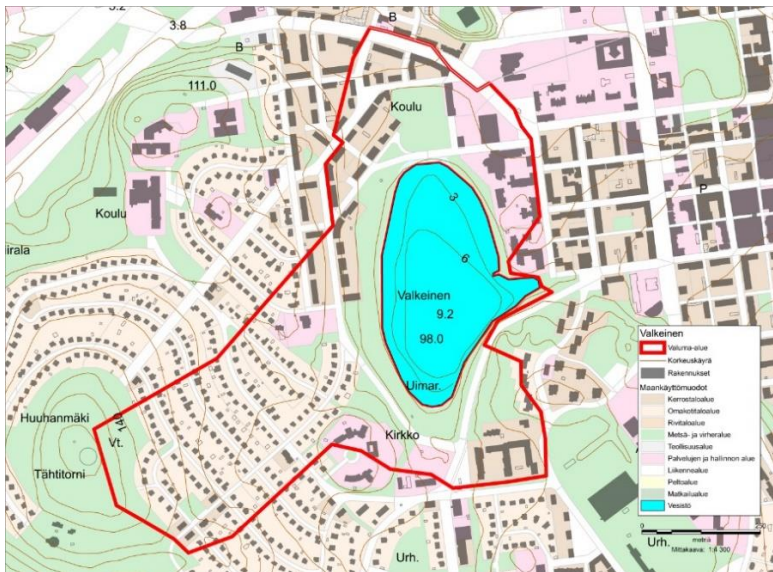
Kuva 1. Valkeisen valuma-alue ja maankäyttö

Valkeinen (04.272.1.097) sijaitsee Kuopion keskustassa rakennetun asuinalueen keskellä ja sillä on erittäin suuri merkitys kaupunkikuvaan. Valkeisen valuma-alueen pinta-alasta yli puolet on asuin- tai palvelualueita ja loput liikenne ja viheralueita (Kuva 1). Valkeiseen vedet tulevat viiden hulevesiviemärin kautta ja lisäksi lammessa on useita lähteitä. Lammen vedet laskevat hulevesiputken kautta Kuopionlahteen. Lampea ympäröi puistoalue, sen rannalla on useampi leikkipuisto ja lammen eteläpäässä on uimaranta. Valkeisen lähiympäristö on suosittua virkistysaluetta, minkä vuoksi lammen maisemallinen- ja virkistysarvo on korkea. Lampi on kokonaan kaupungin omistuksessa.

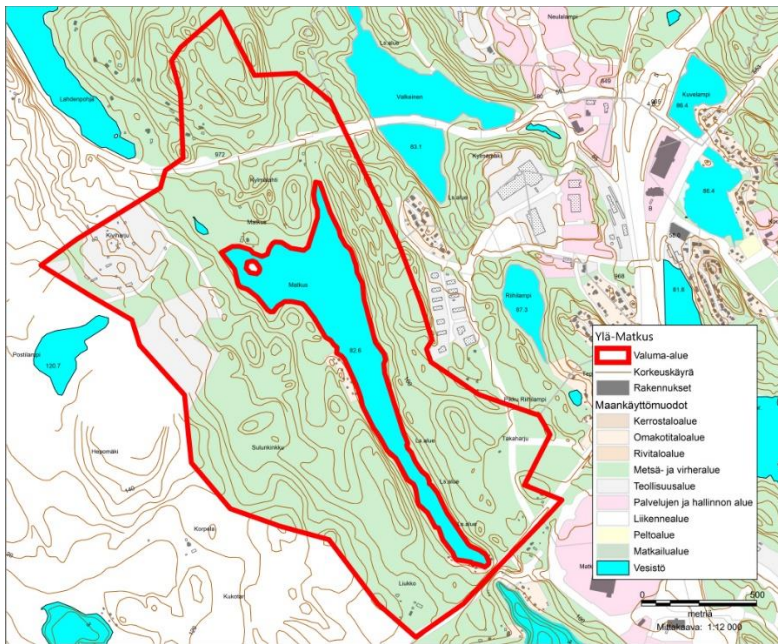
Kuva 1. Ylä-Matkuksen valuma-alue ja maankäyttö

Ylä-Matkus (04.272.1.083) on pitkä ja syvä lampi, joka sijaitsee Matkuksen asuinalueella. Ylä-Matkuksen rannat ovat luonnontilaiset ja sen ympärillä on vain muutamia asuinrakennuksia. Lammen pohjoispään vierestä kulkee rautatie. Ylä-Matkuksen koko itäpuoli kuuluu Natura 2000 luonnonsuojelualueeseen. Ylä-Matkuksen valuma-alue on pääosin metsää. Valuma-alueella on myös liikenne- ja omakotitaloaluetta sekä länsiosassa sijaitseva Hepomäen louhinta-alue (Kuva 1). Ylä-Matkuksen vedet tulevat neljästä ojasta ja laskevat ojan kautta Haminalahteen. Lammen valuma-alueelle ollaan suunnittelemassa Hepomäen yritys- ja Matkuksen logistiikka-alueita. Lammen virkistysarvo on vähäinen eikä se ole kaupungin omistuksessa.
